**RELATÓRIO TÉCNICO DE VISITA – COLÉGIO ESTADUAL
SEBASTIÃO MOREIRA DA SILVEIRA**

Edificação: QUADRA ESCOLAR COBERTA – MAMBAÍ/GO

Endereço: Av. Castelo Branco, Qd. 16, s/n, Centro - Mambai/GO.

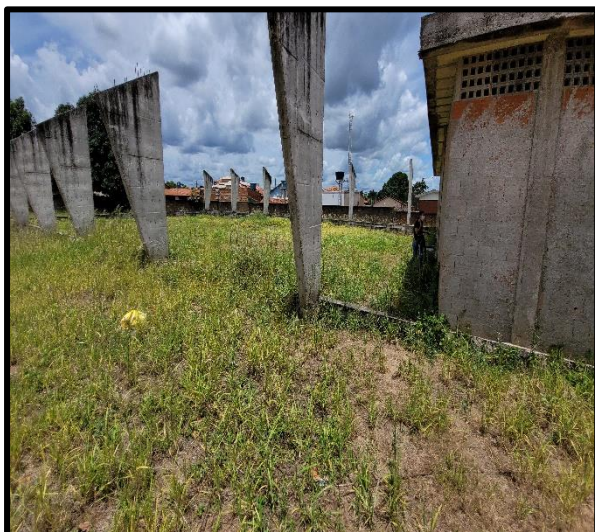
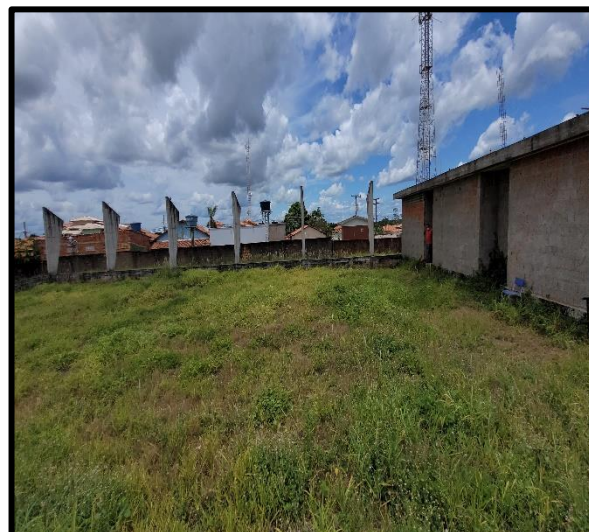
Figura 2 – Áreas permeáveis

Ao observarmos a Figura 2 nota-se que, no entorno da Quadra as áreas externas são predominantemente permeáveis em todas as direções. O terreno apresenta uma conformação irregular.

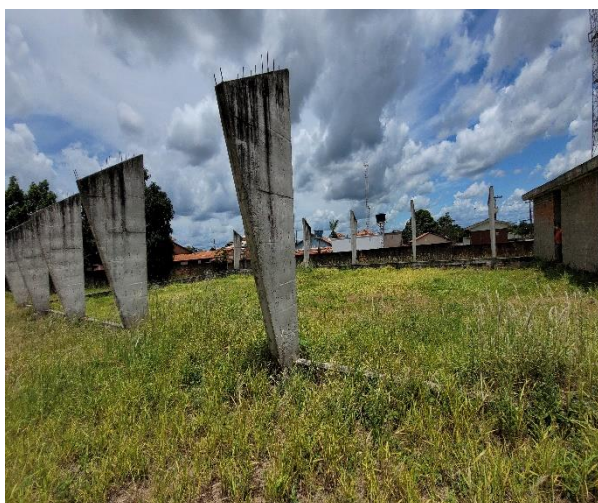
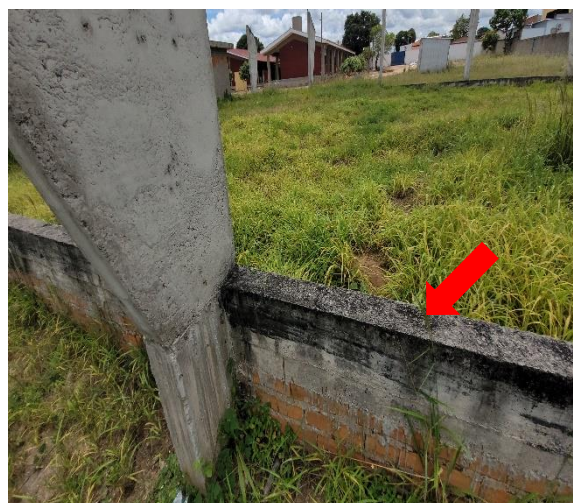
Figura 5 – Estrutura em concreto armado

A exposição da estrutura de concreto (vigas, pilares e laje), diante da ausência de manutenção ao longo de sua curta vida útil, fez com que a agressividade química

por efeito de agentes químicos, contribuísse para o processo aparecimento de lodo superficial, caracterizando-se inicialmente como falha estética e requerendo uma intervenção (Figura 5). Tal intervenção pode ser solucionada por jateamento de água com alta pressão e uma nova impermeabilização.

Devido as condições atuais e os vestiários não terem telhado independente, recomenda-se aplicar impermeabilizante para que haja uma maior durabilidade na laje deste item, tal procedimento deve ser executado com argamassa polimérica.

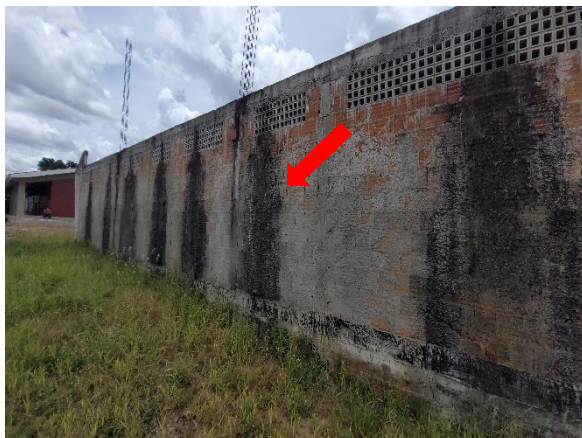
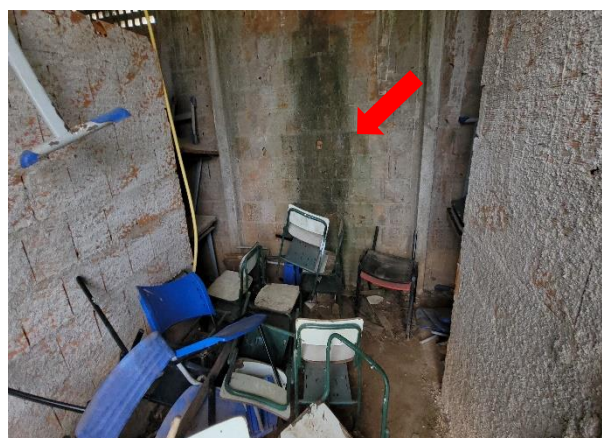
Figura 6 – Alvenaria do vestiário

Nota-se nas alvenarias do vestiário (Figura 6) regularidade. Entretanto, na parte inferior recomenda-se a aplicação de impermeabilizante para aumentar a vida útil.
