## **RELATÓRIO DE VISTORIA**

**UNIDADE ESCOLAR:** CENTRO DE ENSINO EM PERÍODO INTEGRAL ÁGUA QUENTE

**ASSUNTO:** VISITA TÉCNICA NA UNIDADE ESCOLAR COM RELATÓRIO VISTORIA DA ATUAL SITUAÇÃO DO CEPI ÁGUA QUENTE.

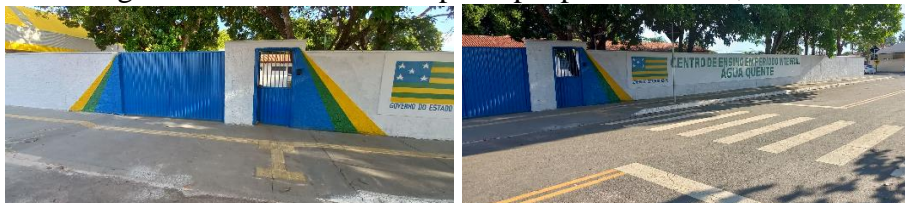
Fotografias 01 e 02 – Acesso principal pela Rua Seis;

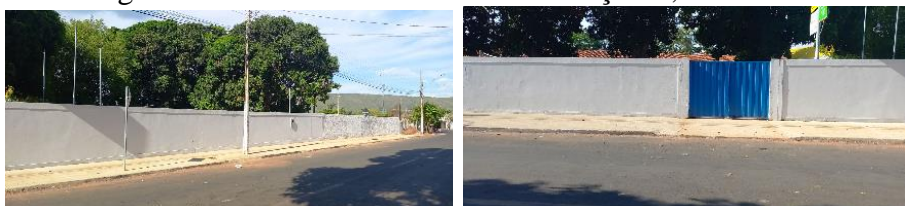
Fotografias 03 e 04 -Vista dos muros e calçadas;

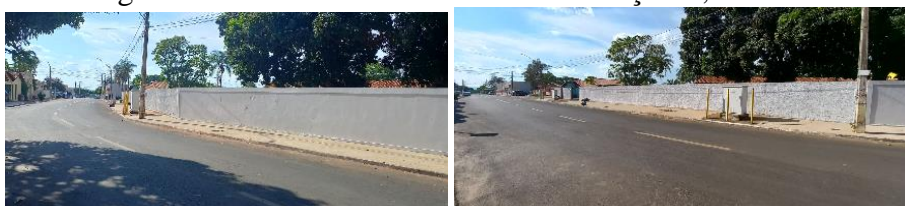
Fotografias 05 e 06 – Vistas dos Muros e calçadas;

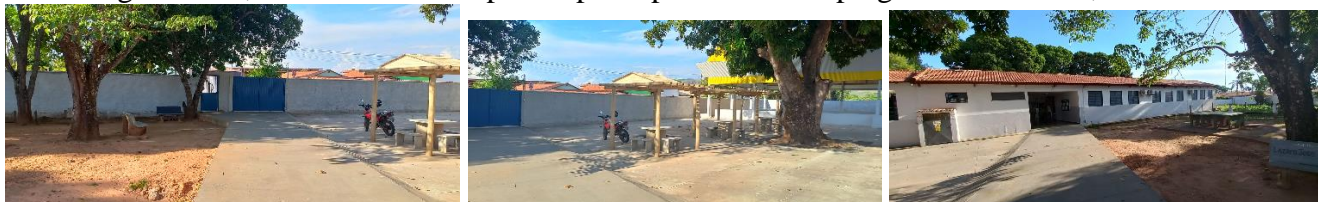
Fotografias 07, 08 e 09 – Acesso portão principal e Vista do pergolado e bloco 1;

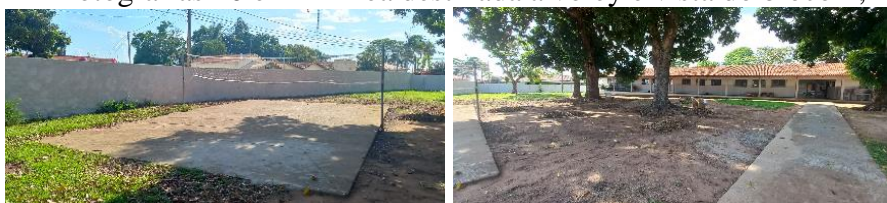
Fotografias 10 e 11– Área destinada a voley e vista do bloco 4;

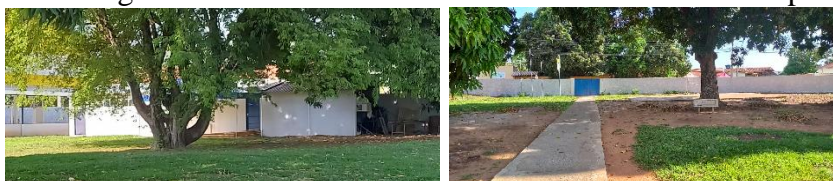
Fotografias 12 e 13 – Vista do bloco 6 e vista da entrada posterior (antiga principal);

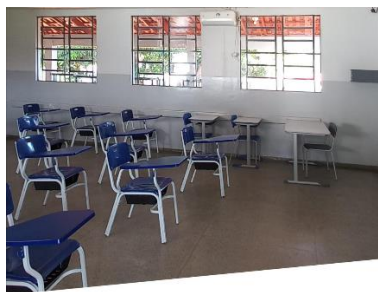
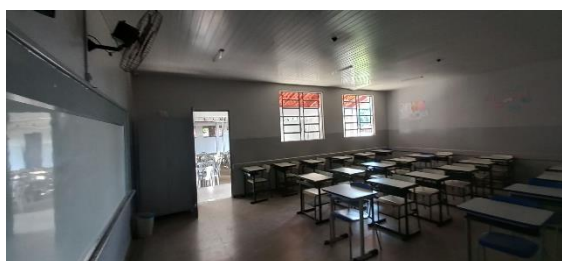
Fotografias 17, 18 e 19 – Vista salas de aula;

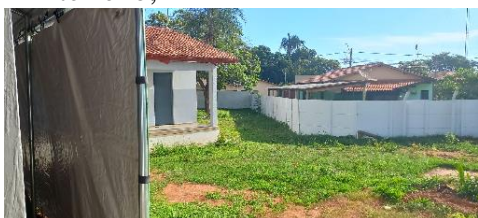
Fotografia 22 – Ausencia de proteção devido ao desnível em relação ao piso da construção com o terreno;

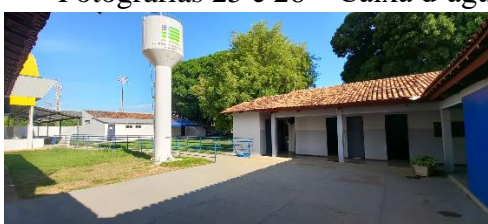
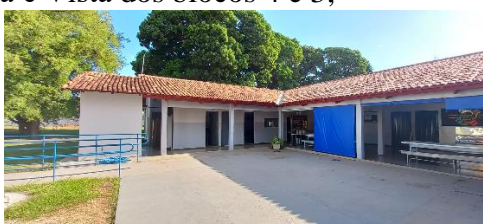
Fotografias 25 e 26 – Caixa d'água e Vista dos blocos 4 e 3;

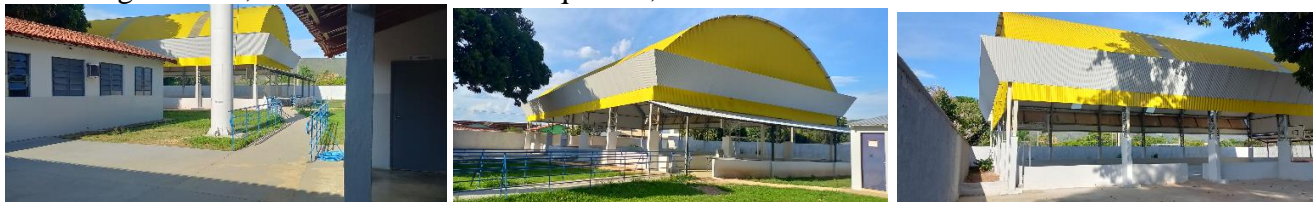
Fotografias 27, 28 e 29 – Vista acesso quadra ;

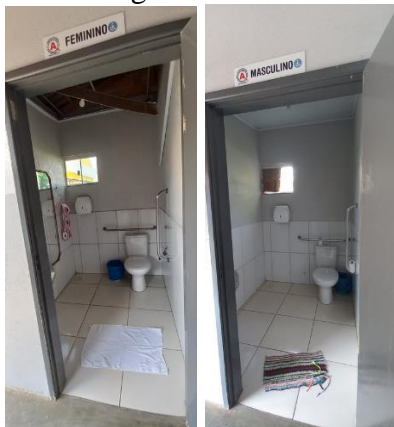
- **ESQUADRIAS:** São antigas e velhas, ausencia de maçanetas e com patologia (corrosão);
- **SANITÁRIOS:** São reformados, porém não atende a demanda atual. Os sanitários adaptados não estão de acordo com a norma NBR 9050;

Fotografias 30 e 31 – Sanitários adaptados;
