O CEPI Valeriano de Barros conta atualmente com 4 blocos, sendo eles:

4- ESTADO DE CONSERVAÇÃO:

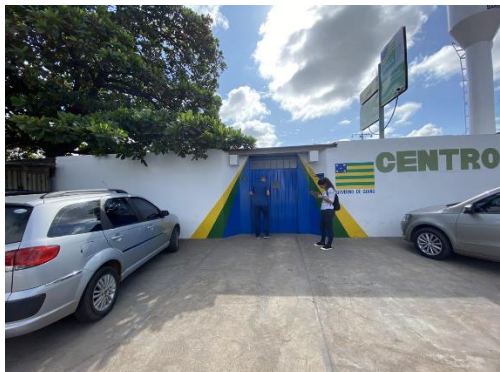
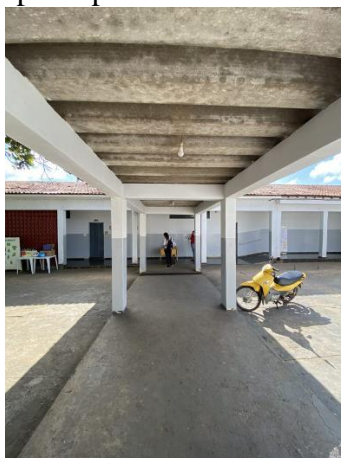
Fotografias 01 e 02 – Vista fachada principal e Acesso Escola;

- **FACHADAS:** As fachadas encontram-se danificadas por exposição ao tempo, trincas no reboco e bem desgastadas; A pintura existente é bem velha e não atende as cores padrão da SEDUC.

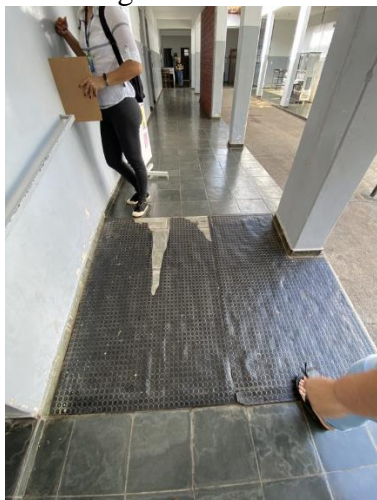
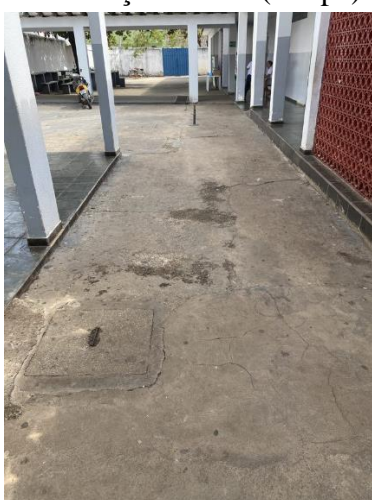
Fotografias 05 e 06 – Vista circulação interna(rampa) do bloco 2 e espaço entre os blocos;

- **ACESSIBILIDADE:** Inexistencia em alguns pontos da escola; Rampas sem proteção de acordo com a NBR 9050; pisos com diferença de nível; algumas portas estão com dimensão inferior a recomendada;

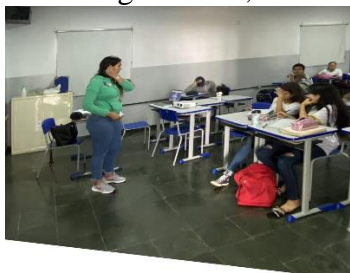
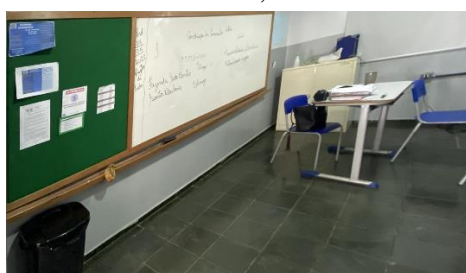
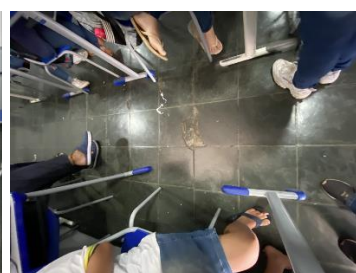
Fotografias 07, 08 e 09 – Vista sala de aula;

- **PINTURA:** As pinturas internas e externa e circulação encontram-se desgastadas, velhas, não atendendo as cores padrão;
- **ESQUADRIAS:** Modelo antigo;

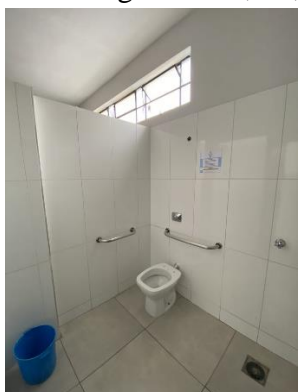
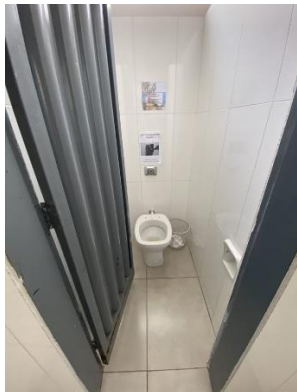
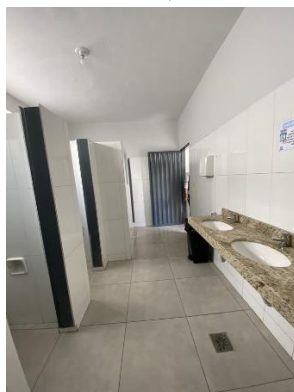
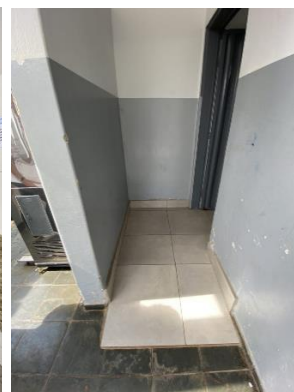
Fotografias 21, 22, 23 e 24 – Sanitários Alunos e acesso;

- **CALÇADAS INTERNAS E EXTERNAS:** Possui trincas e rachaduras;
- **SANITÁRIOS:** Ambos sanitários masculino e feminino não possui sanitário com acesso independente para PCD conforme a norma NBR 9050;

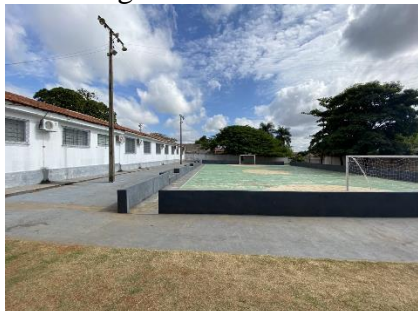
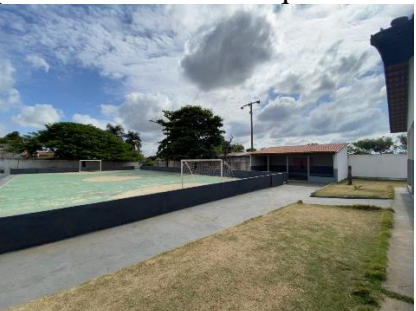
Fotografias 27 e 28 – Vista quadra descoberta e arquibanda coberta;

- **QUADRA DE ESPORTES:** Não possui cobertura;
- **CENTRAL DE GÁS:** Não possui central de gás conforme exigências e recomendações de uso;
- **PREVENÇÃO E COMBATE À INCÊNDIO:** Não possui instalações de prevenção e combate á incêndio;

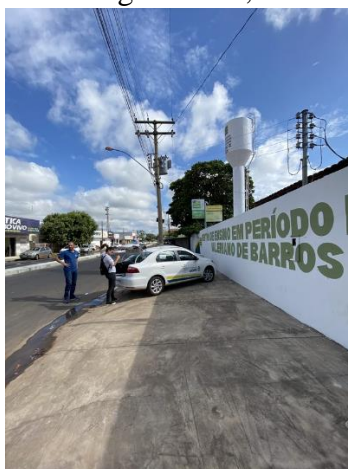
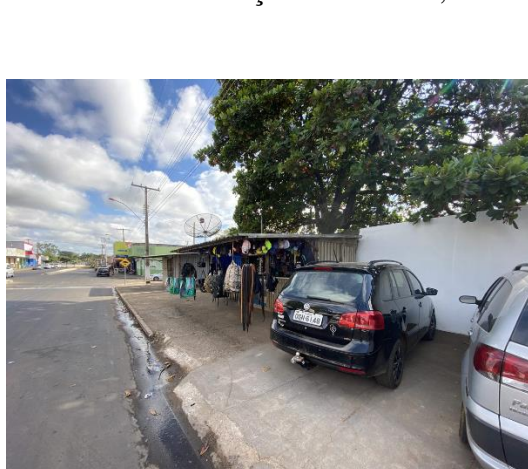
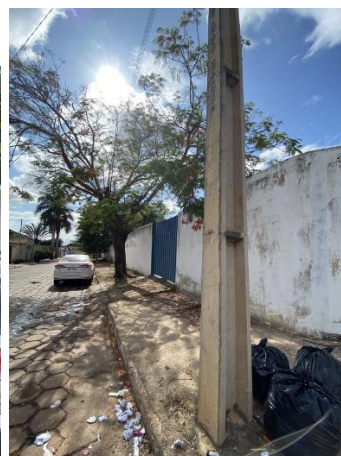
Fotografias 31, 32 e 33 – Vista muros e calçadas externas;

- **MUROS:** Os muros existentes possui algumas patologias (trincas, rachaduras e infiltração). A pintura está danificada;
- **ELÉTRICA:** Instalações não suporta a demanda atual;
