RELATÓRIO DE VISTORIA

UNIDADE ESCOLAR: COORDENAÇÃO REGIONAL DE EDUCAÇÃO SANTA HELENA

CIDADE: SANTA HELENA - GOIÁS

ASSUNTO: VISITA TÉCNICA NA UNIDADE CRE COM RELATÓRIO VISTORIA DA ATUAL SITUAÇÃO DA COORDENAÇÃO REGIONAL DE EDUCAÇÃO SANTA HELENA.

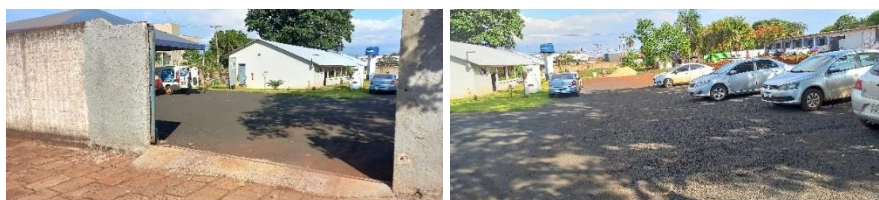
Fotografias 02 e 03 – Vista do acesso do estacionamento e estacionamento;

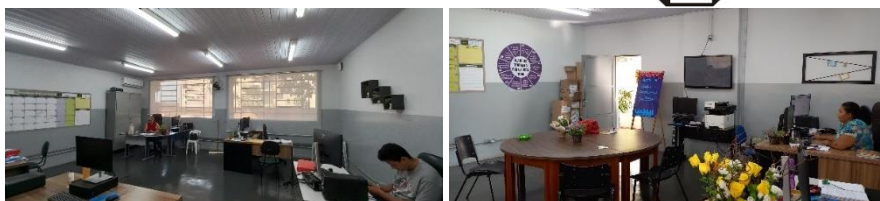
Fotografias 13 e 14 - Salas;

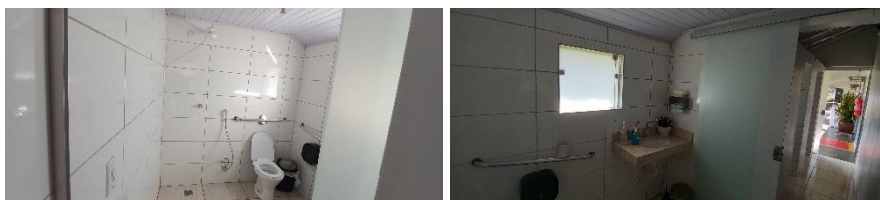
Fotografias 16 e 17 – Vista do sanitário acessível;

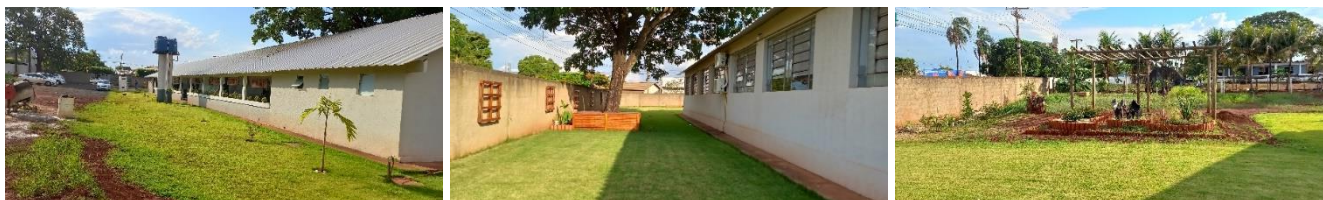
Fotografias 18, 19 e 20 – Pátio;

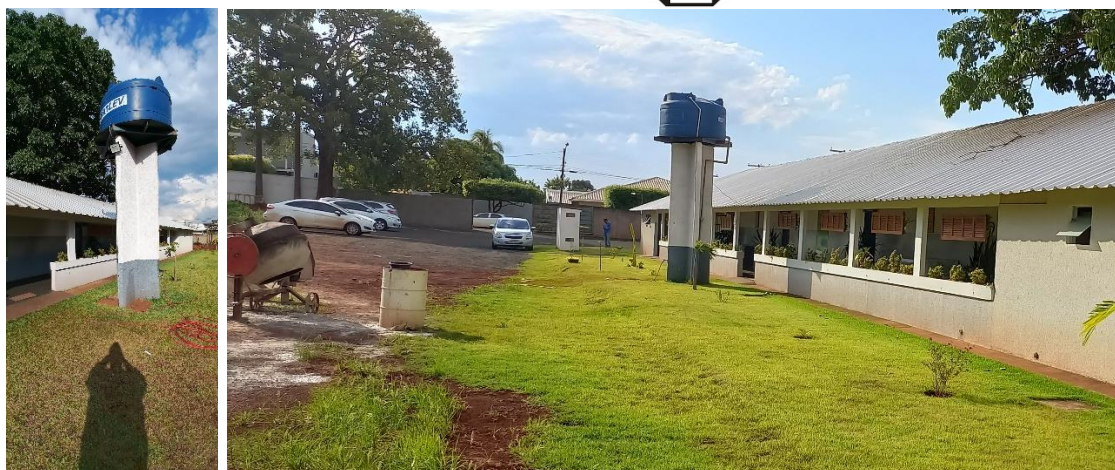
Fotografias 22 e 23 – Caixa d'água;
