RELATÓRIO DE VISTORIA

UNIDADE ESCOLAR: CENTRO DE ENSINO EM PERÍODO INTEGRAL CUNHA BASTOS

CIDADE: RIO VERDE

ASSUNTO: VISITA TÉCNICA NA UNIDADE ESCOLAR COM RELATÓRIO VISTORIA DA ATUAL SITUAÇÃO DO CEPI CUNHA BASTOS.

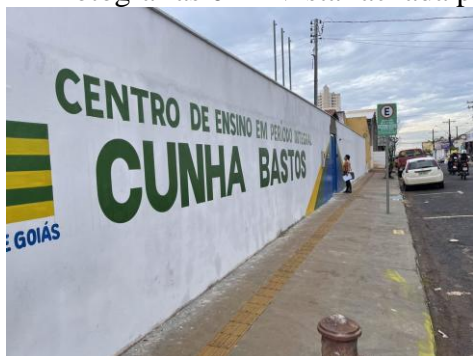
Fotografias 01 – Vista fachada principal e Acesso Escola;

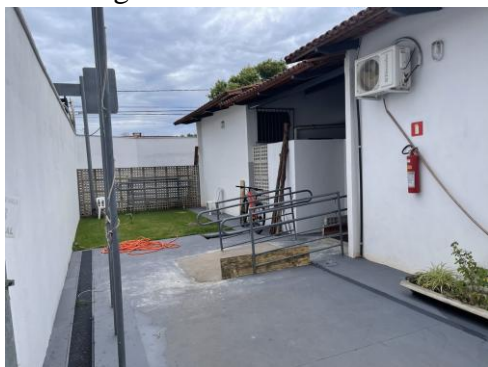
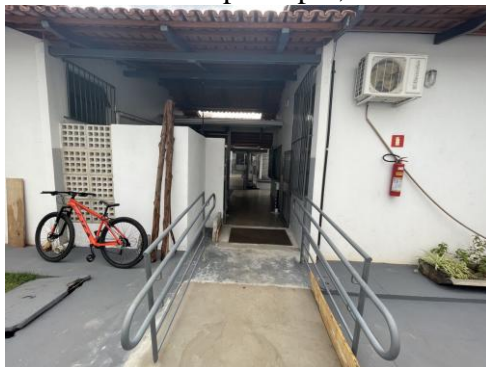
Fotografias 02 e 03 -Vista do Bloco 1 e 2 e Entrada principal;

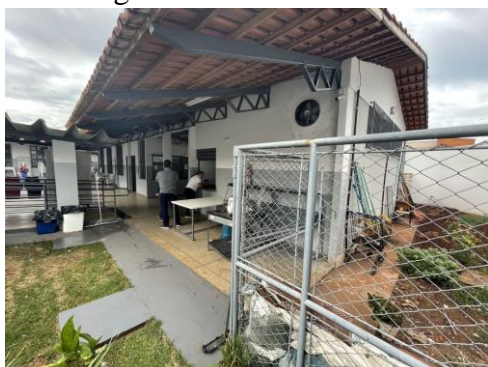
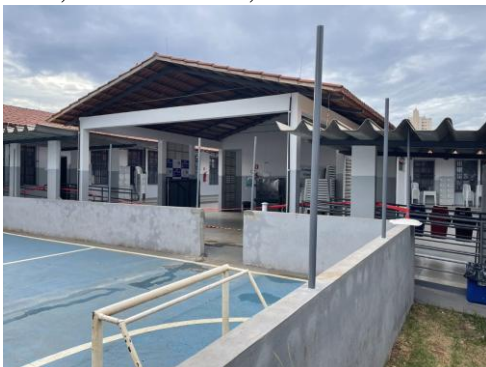
Fotografias 04 e 05 – Vista Bloco 2 e 1; Vista bloco 3;

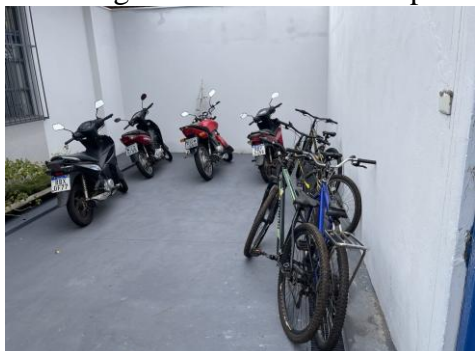
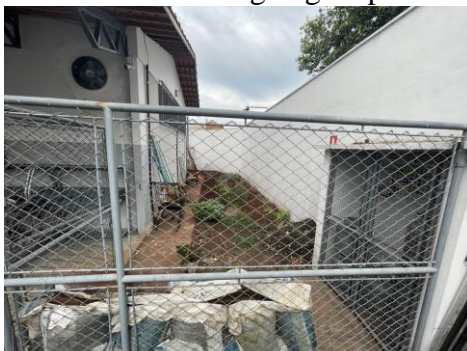
Fotografias 06 e 07 – Vista pátio aberto usado como garagem para motos e Casa de gás;

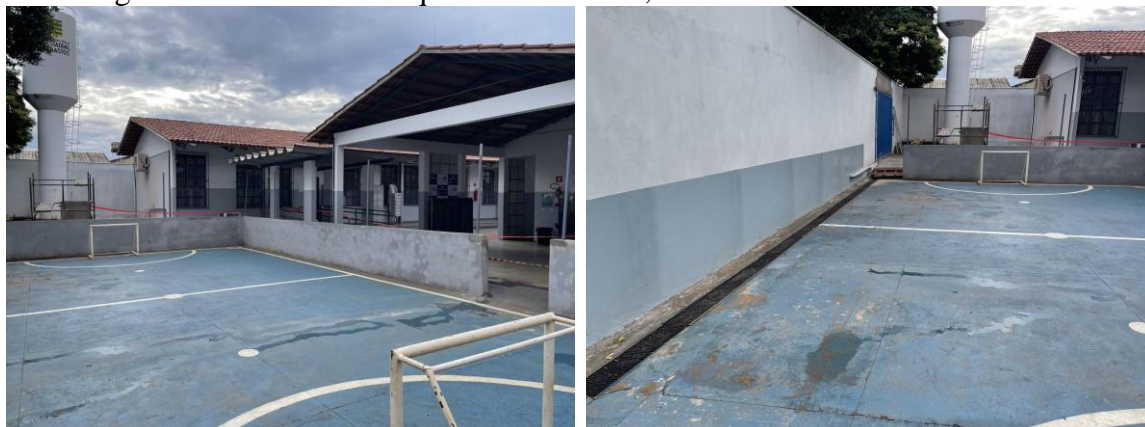
- QUADRA DE ESPORTE: Não possui cobertura;

Fotografias 08 e 09 – Vista quadra descoberta;

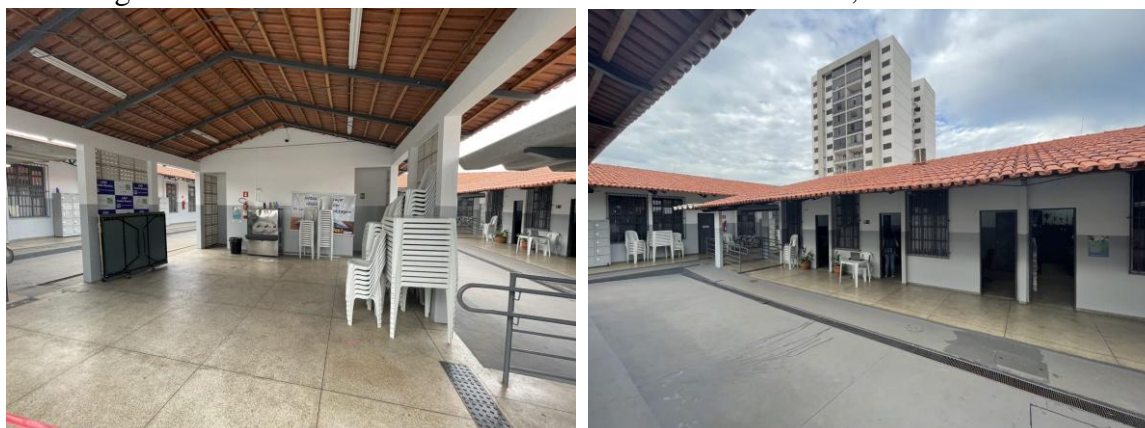
Fotografias 10 e 11 – Vista interna bloco 3 e Vista bloco 1 e 4;

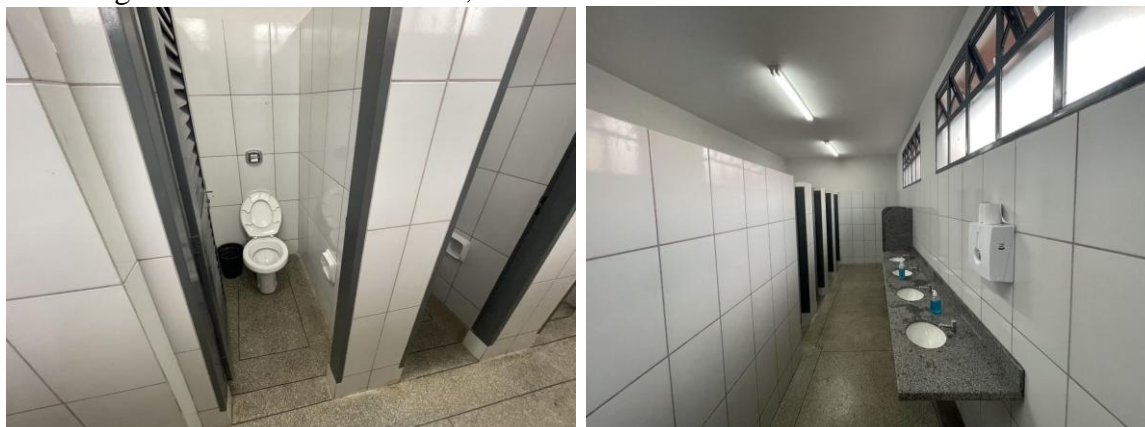
- SANITÁRIOS: A unidade conta com um local de sanitário masculino e sanitário feminino, não possuem banheiros adaptados com acesso independentes;

Fotografias 12 e 13 – Sanitários;

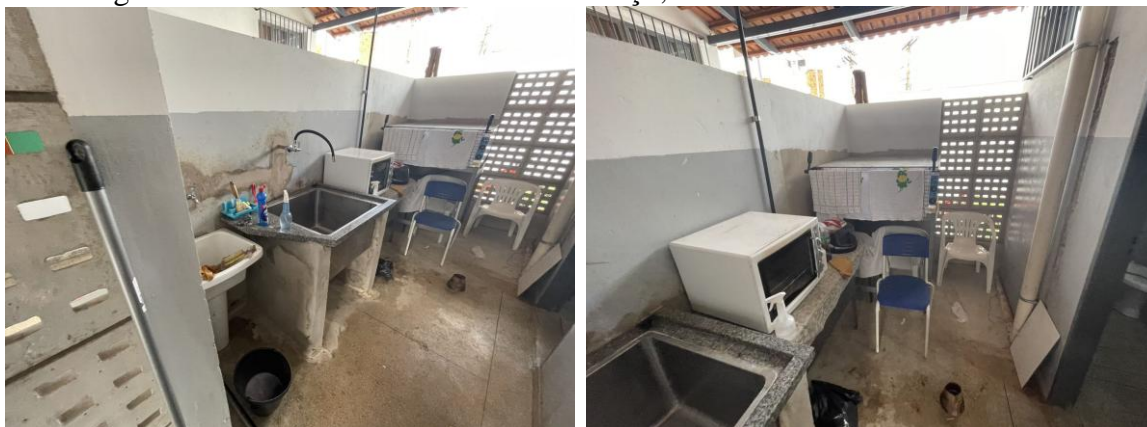
Fotografias 14 e 15 – Bloco 1 – área de serviço;

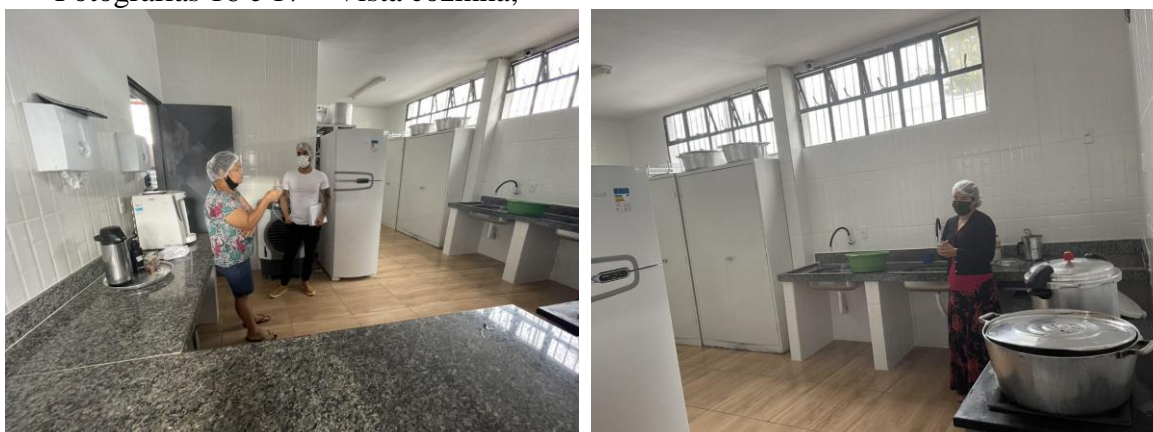
Fotografias 16 e 17 – Vista cozinha;

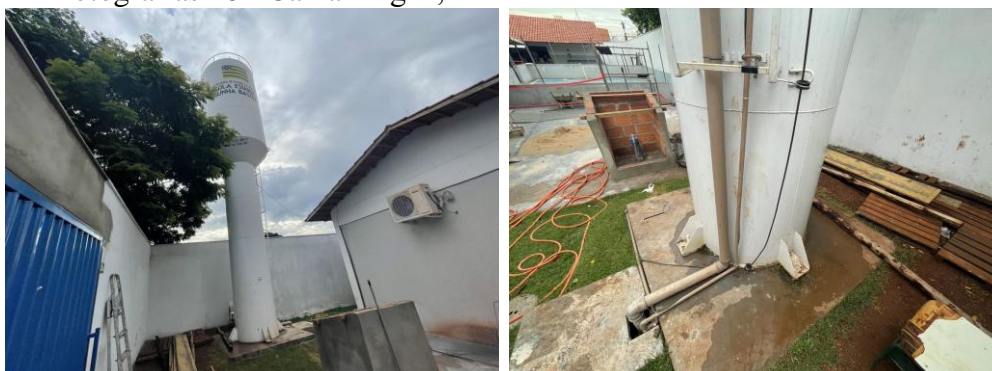
Fotografias 18 - Caixa d'água;

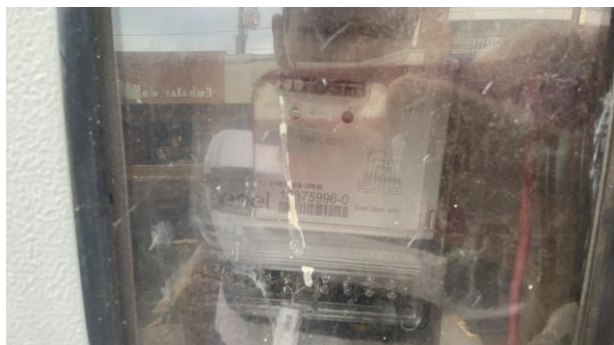
Fotografias 19 – Parte Elétrica;
