RELATÓRIO DE INSPEÇÃO E AVALIAÇÃO ESTRUTURAL DAS COBERTURAS METÁLICAS DOS BLOCOS 01 E 02

Colégio Estadual Virgílio do Vale
Nova Vila – Ceres/GO

Camilla Batista dos Anjos Grigoletto
Engenheira Civil CREA: 1018488731/D-GO

Assunto: Análise da integridade estrutural das coberturas metálicas dos Blocos 01 e 02.

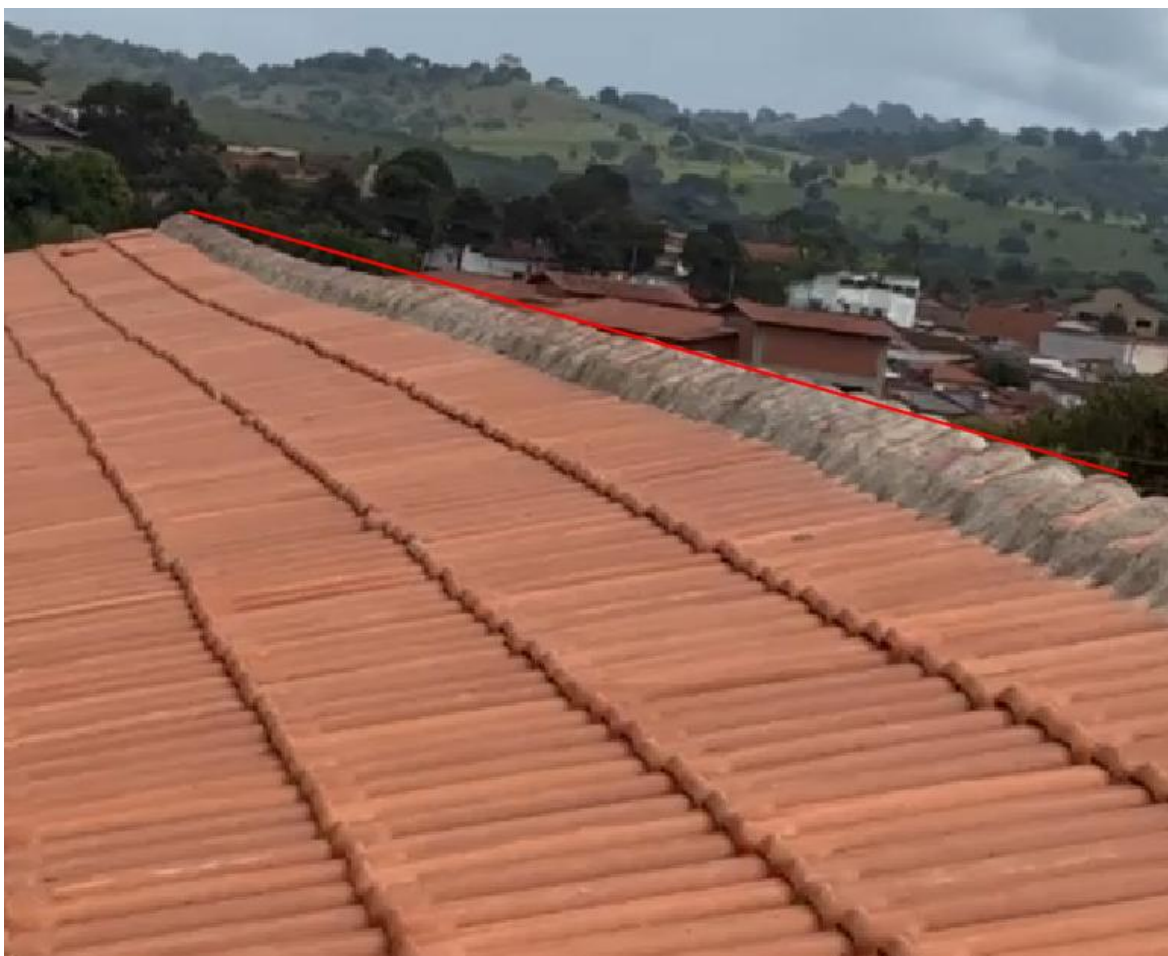
Figura 2 – Observa-se o lado direito do Bloco 01, onde a estrutura da cobertura encontra-se selada. A linha reta vermelha inserida na imagem evidencia visualmente a deformação dos elementos estruturais, indicando desvios significativos de alinhamento que comprometem a geometria e a estabilidade da estrutura.

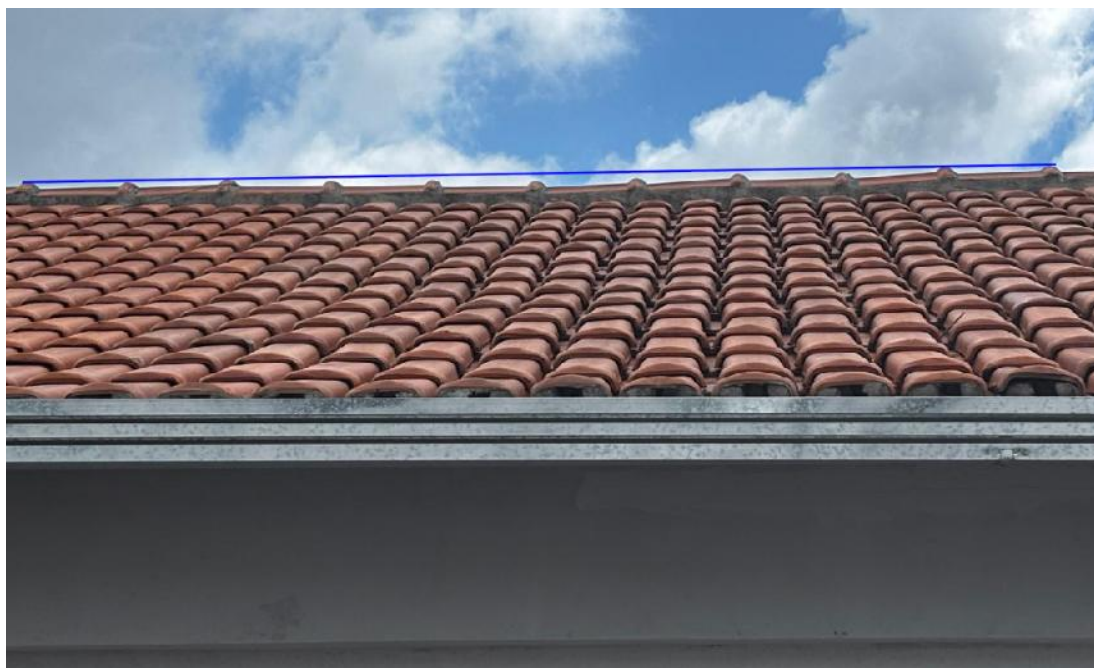
Figura 3 – Bloco 01: Linha azul traçada na região central da cobertura evidencia deformações nos perfis estruturais, que se desviam significativamente da linha de referência. Essas irregularidades indicam perda de alinhamento e possível comprometimento da rigidez e estabilidade da estrutura.

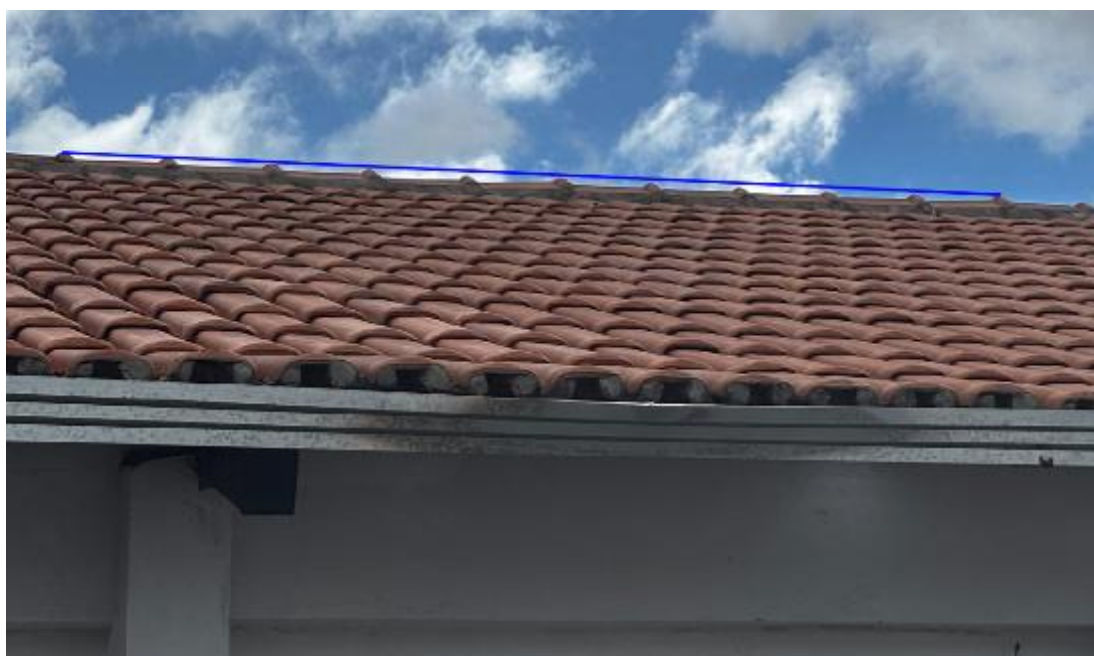
Figura 4 – Linha azul traçada no lado direito da cobertura do Bloco 01. A repetição do mesmo problema em diferentes trechos da cobertura demonstra que se trata de uma não conformidade sistêmica e não localizada.

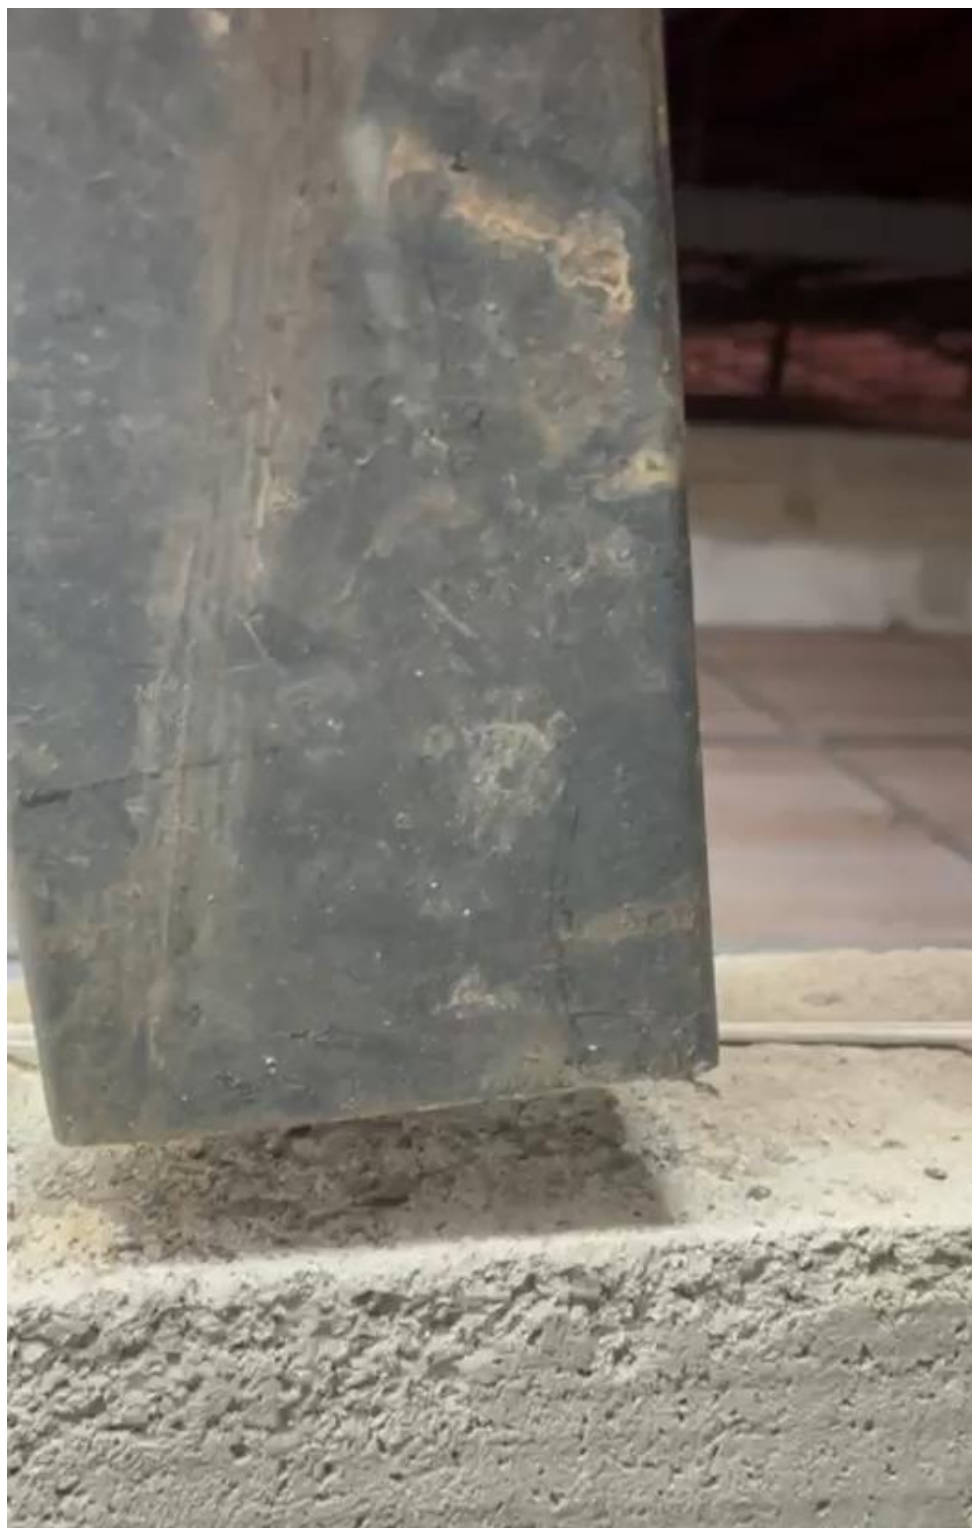
Figura 5 – Os supostos "reforços estruturais" das Tesouras 03, 05, 07, 09, 10 e 11 do Bloco 01 não estão apoiados sobre a viga de concreto, encontrando-se em balanço, ou seja, flutuando no ar. Nessa condição, os elementos não cumprem a função estrutural para a qual foram designados, atuando apenas como carga adicional sobre a estrutura existente, o que contribui negativamente para o desempenho global do sistema.
Fonte: Elaboração do autor (2025).

Ressalta-se que os elementos denominados como "reforços estruturais" das tesouras 03, 05, 07, 09, 10 e 11 não estão efetivamente apoiados sobre as vigas de concreto armado, encontrando-se suspensos ("flutuando"), conforme evidenciado nas Figuras 5, 6 e 7. Nessas condições, esses elementos não desempenham função estrutural efetiva de reforço, atuando apenas como carga adicional à estrutura, por meio do seu peso próprio.

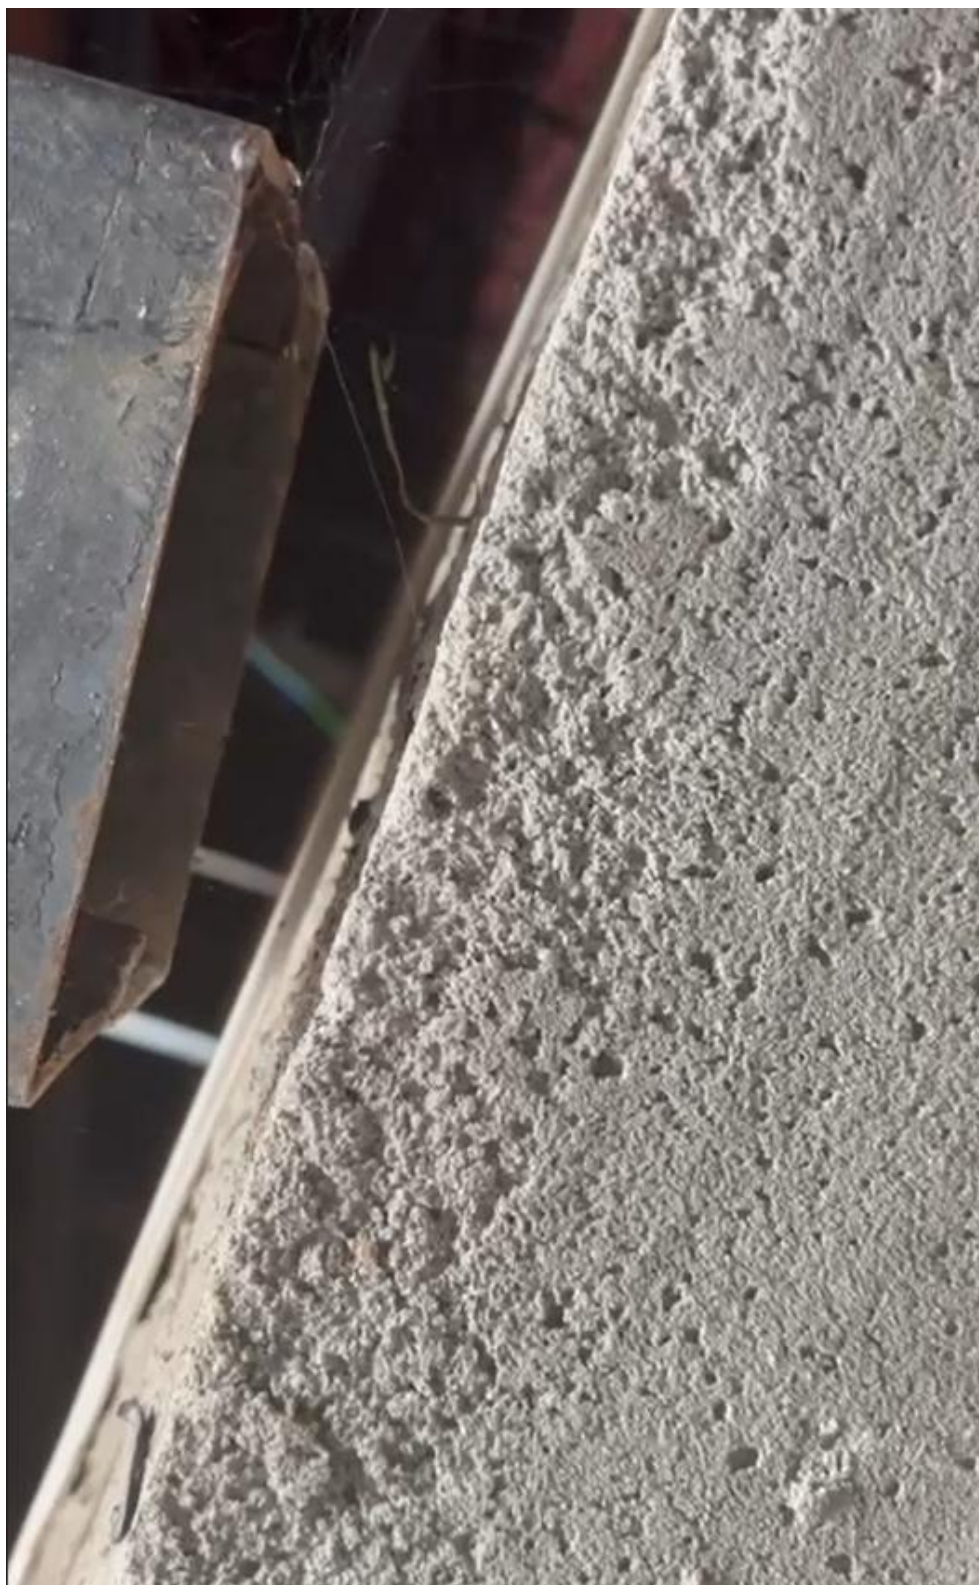
Figura 6 – A imagem, capturada por baixo, evidencia com clareza que o elemento denominado "reforço estrutural" encontra-se sem qualquer apoio na viga de concreto, permanecendo em balanço.

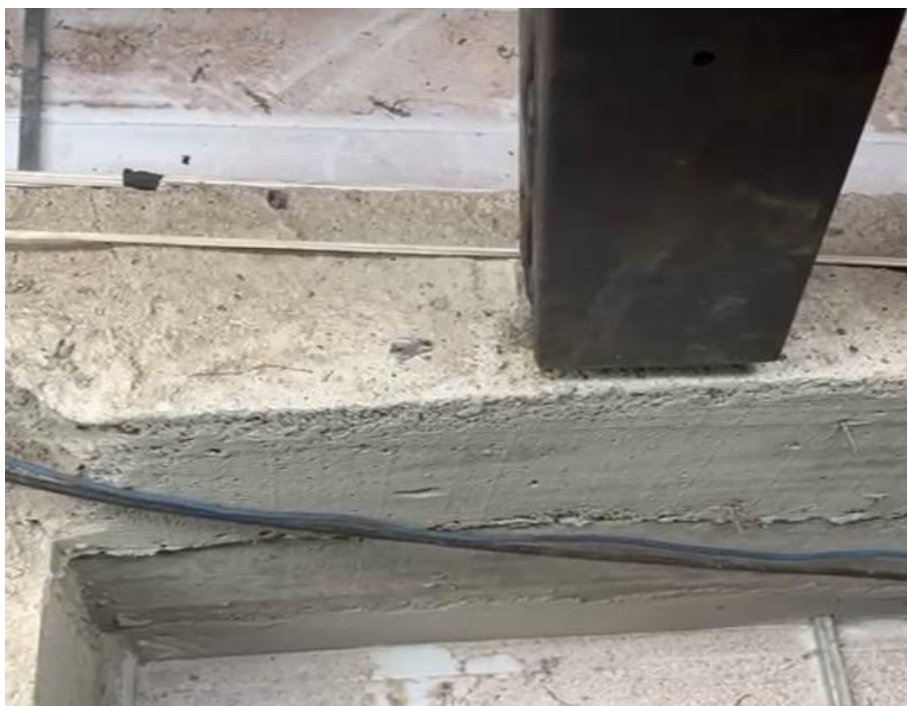
Figura 7 – Nesta imagem, registrada em outro ponto da estrutura, observa-se novamente a condição inadequada do chamado "reforço estrutural", que permanece sem apoio sobre a viga de concreto. A repetição desse problema em diferentes trechos da cobertura confirma que se trata de uma falha recorrente na execução, indicando ausência de critério técnico adequado na instalação desses elementos.
Fonte: Elaboração do autor (2025).

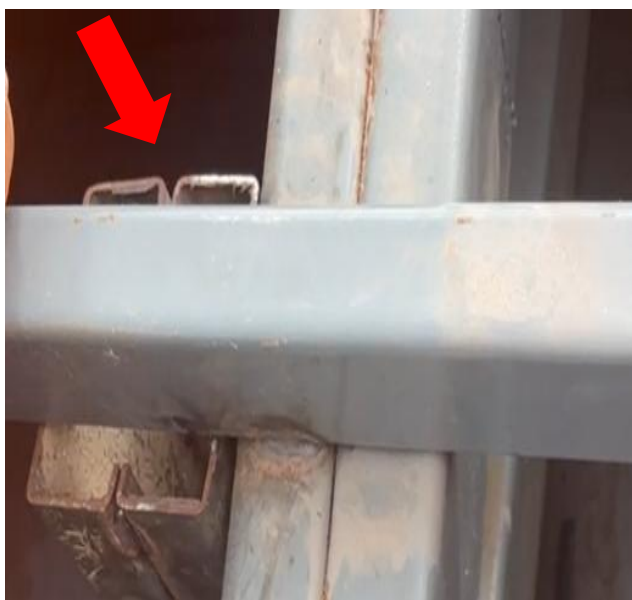
Figura 8 – Vista superior do "reforço estrutural", destacado pela seta vermelha, em desacordo com o projeto "As Built", foi instalado lateralmente à tesoura e em balanço, sem qualquer conexão com a viga de concreto. Essa disposição descaracteriza sua função como elemento de reforço.
Fonte: Elaboração do autor (2025).

Para os cálculos, presumiu-se que o processo de soldagem foi realizado adequadamente. Entretanto, conforme evidenciado nas Figuras 8, 9 e 13, essa premissa não se sustenta. A inspeção das soldas foi limitada à avaliação visual, sem utilização de equipamentos de inspeção como ultrassom ou raio X.

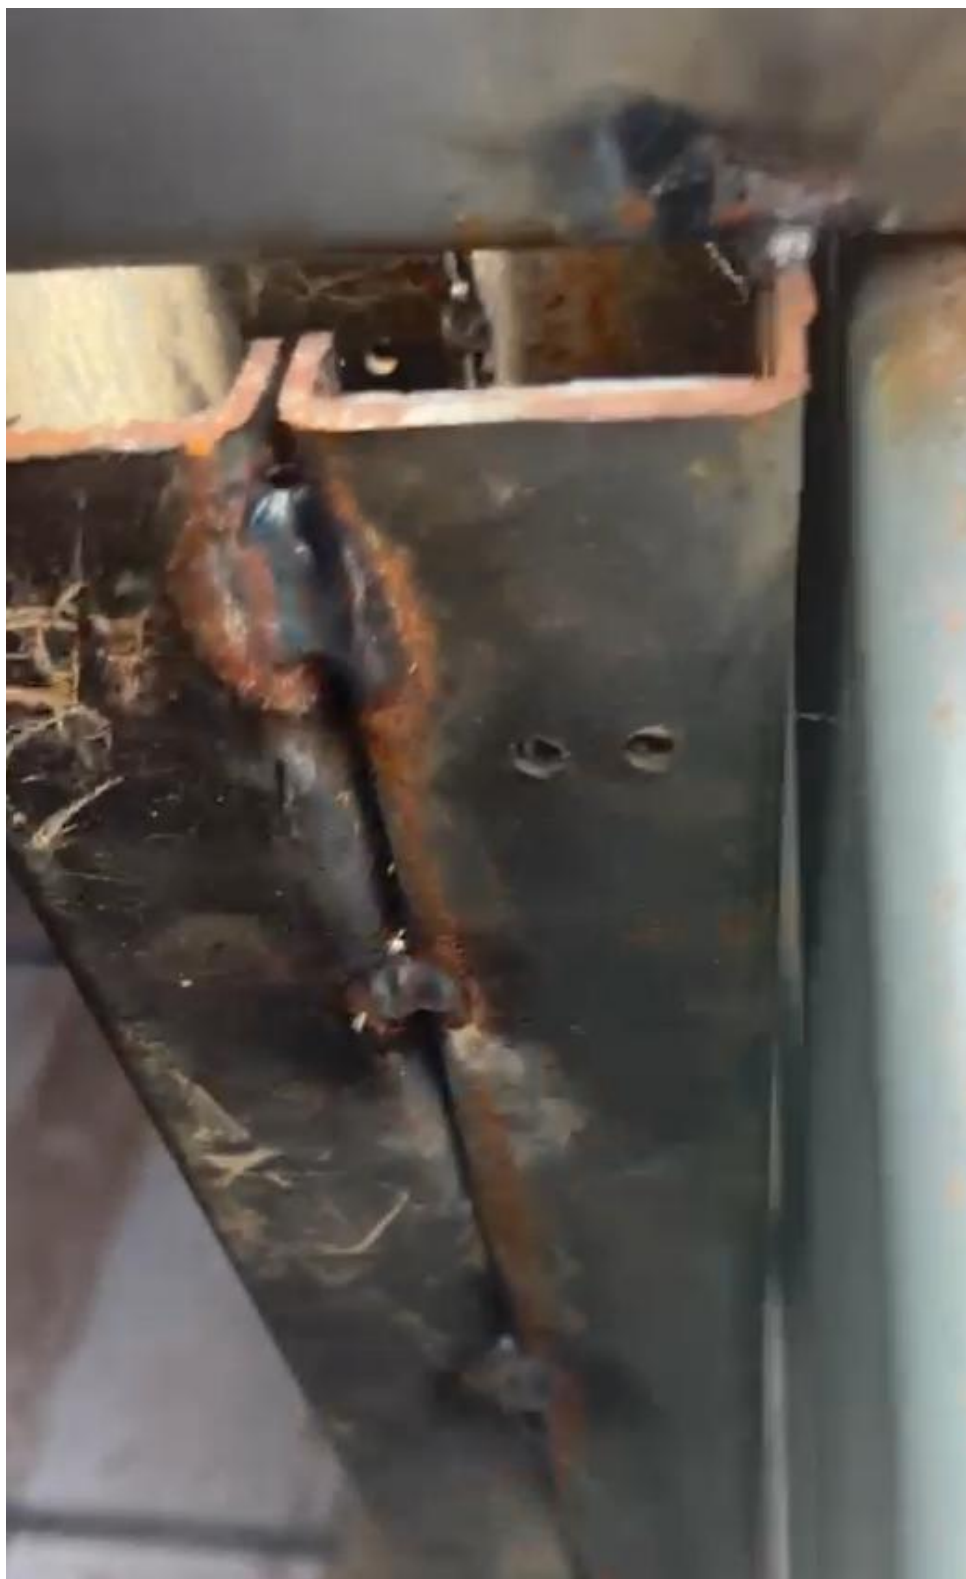
Figura 9 – Vista lateral do elemento denominado "reforço estrutural", onde se constata a quase total ausência de contato com a tesoura metálica. Essa execução inadequada compromete completamente sua função estrutural, impedindo a transferência de esforços entre os elementos.

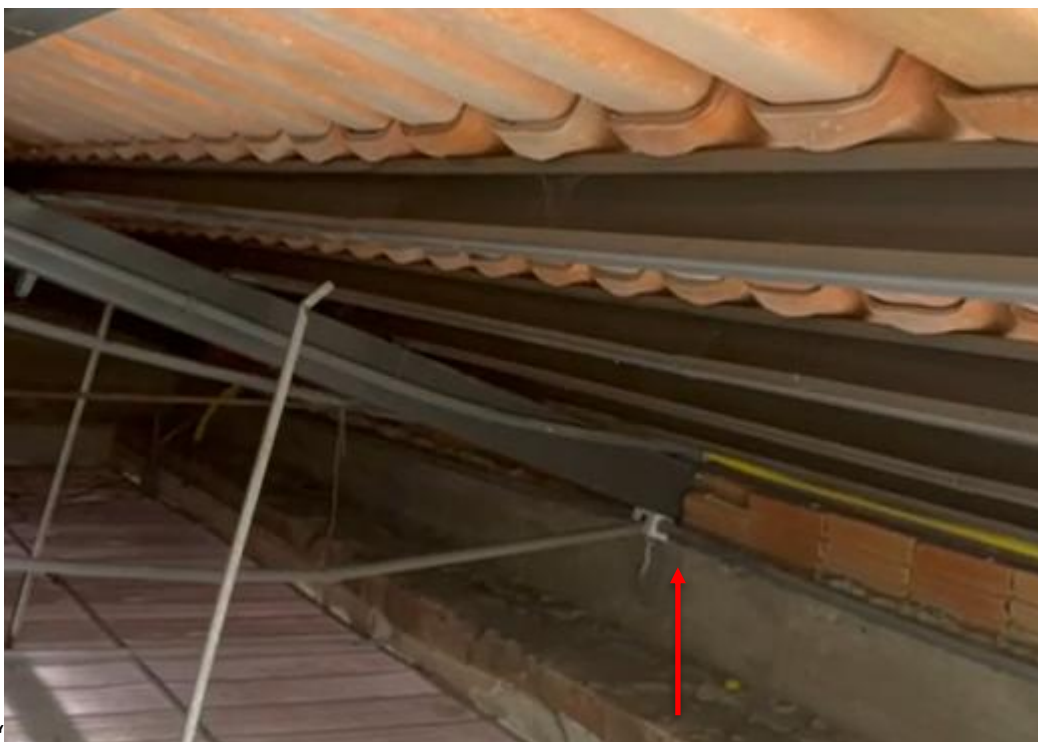
Figura 10 – A seta vermelha mostra a tesoura apenas apoiada sobre a viga de concreto, sem fixação por chapas de base ou chumbadores, em desacordo com o projeto e comprometendo a estabilidade da estrutura.

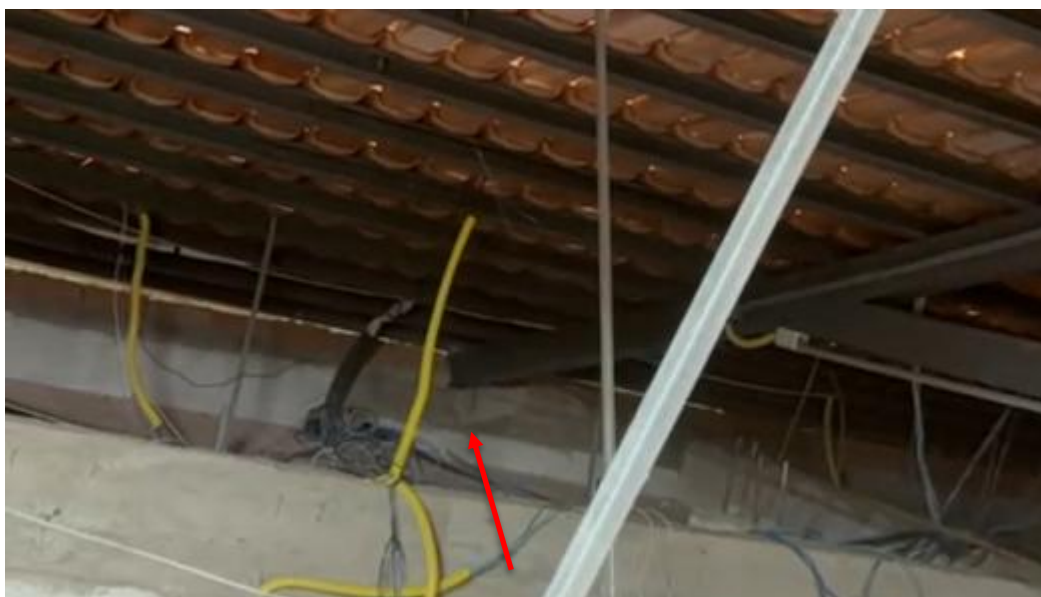
Figura 11 – Em outro ponto, observa-se a mesma condição: tesoura apenas apoiada sobre a viga de concreto, sem fixação adequada, repetindo a falha de execução.

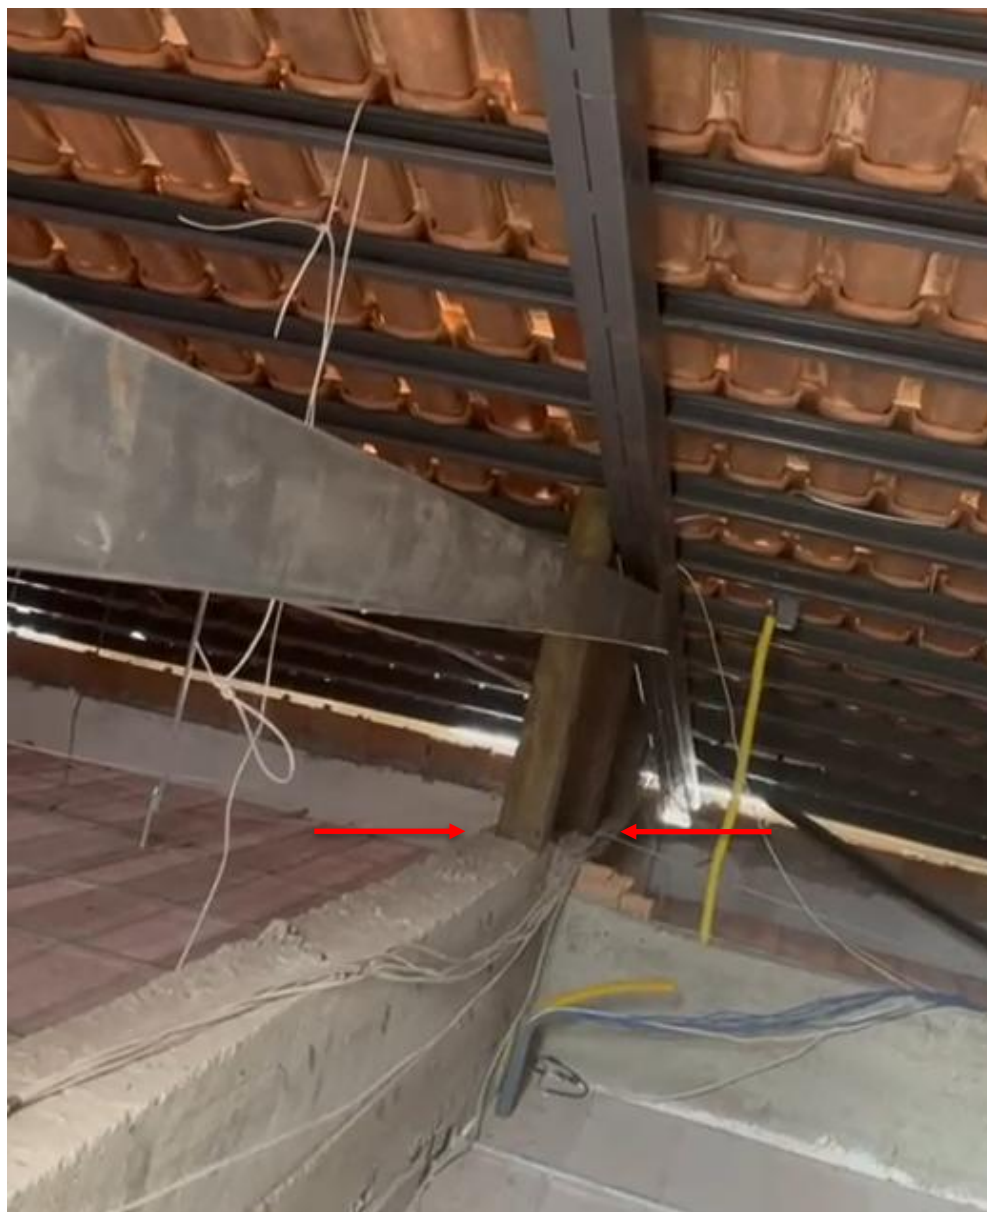
Figura 12 – A imagem, destacada pelas setas vermelhas, exhibe o reforço estrutural instalado sem chapas de base e chumbadores, evidenciando a falta de fixação adequada e o não cumprimento das especificações do projeto.

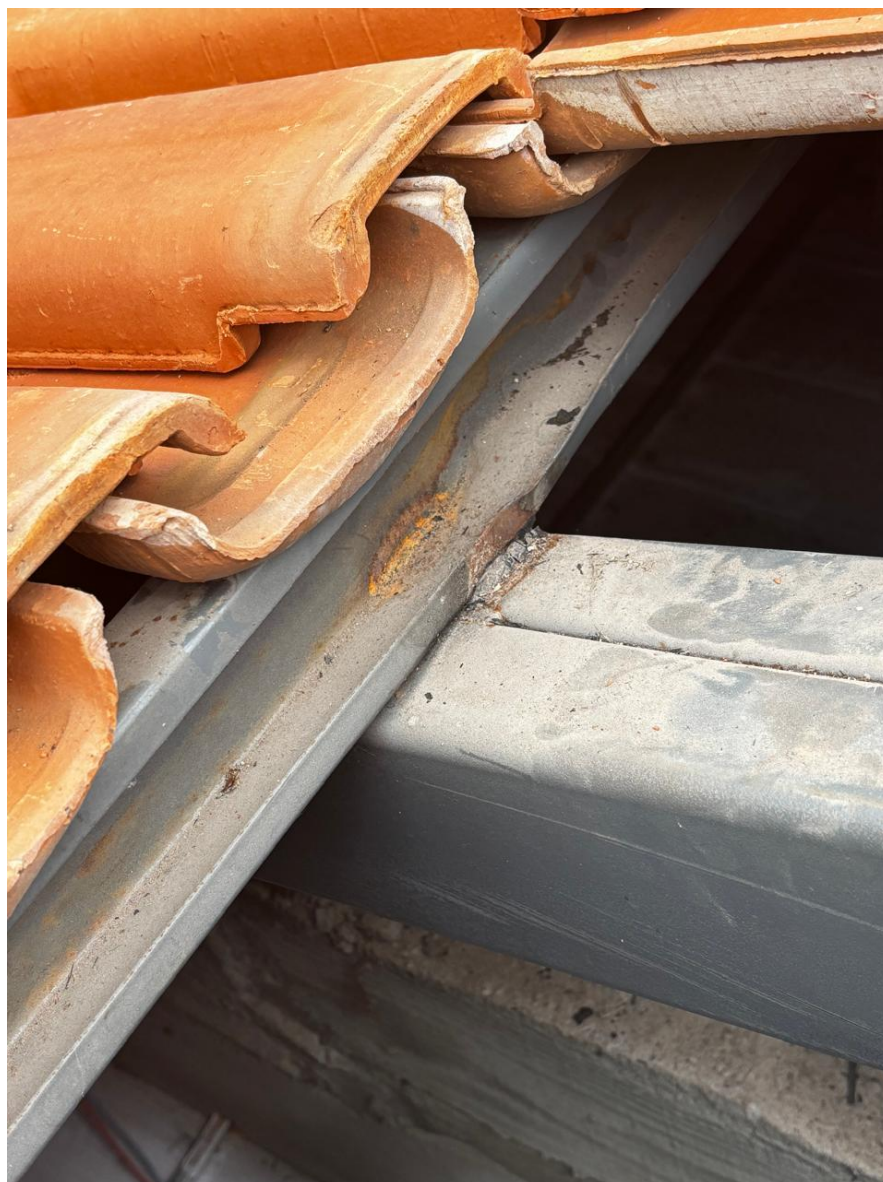
Figura 13 – A imagem destaca a solda mal executada entre a terça e a tesoura, além de evidenciar o amassado no perfil da terça, comprometendo a integridade e a resistência da união entre os elementos.
Fonte: Elaboração do autor (2025).

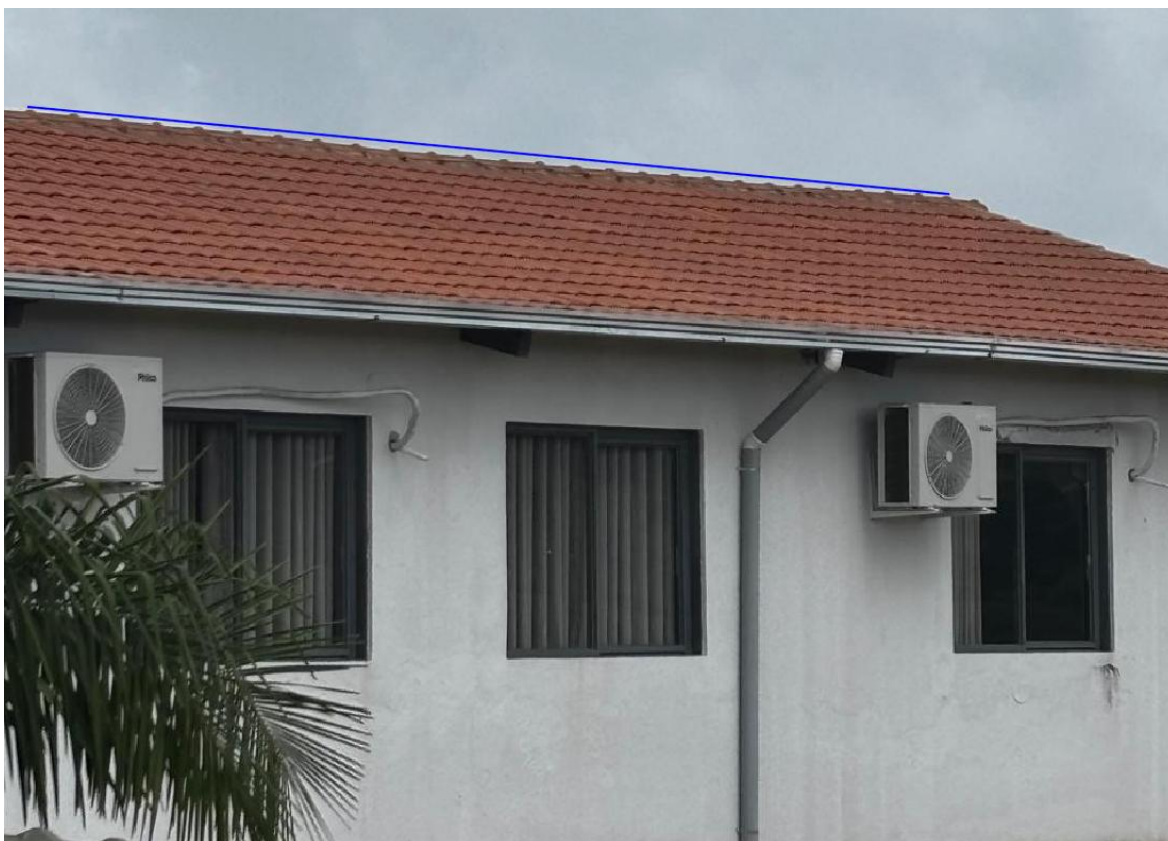
Figura 14 – A linha azul na imagem, conectando os dois pontos do Bloco 02, evidencia que a estrutura deste bloco também apresenta selagem, indicando deformações semelhantes às observadas no Bloco 01.

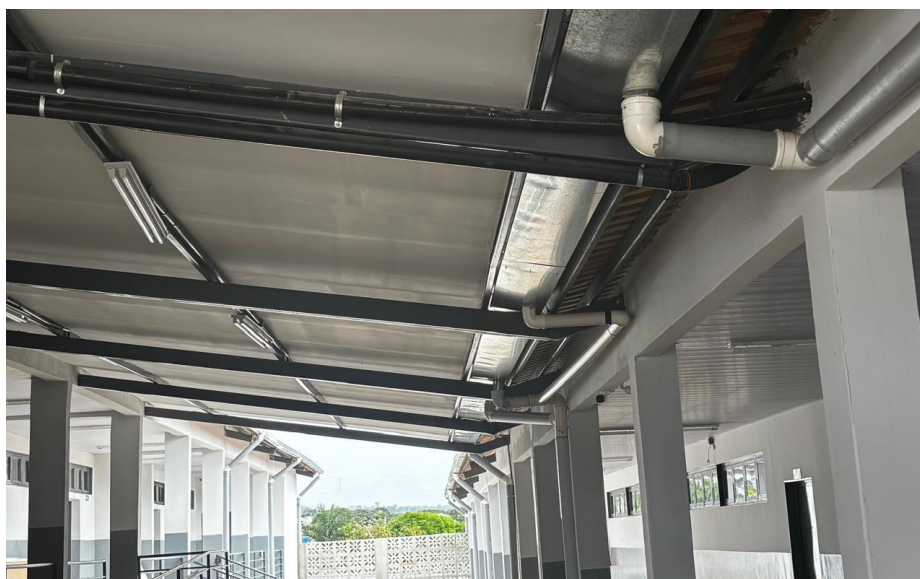
Figura 15 – Além disso, as tesouras do Bloco 02 foram utilizadas para apoiar as vigas de cobertura do pátio coberto, resultando em esforços adicionais nas tesouras.

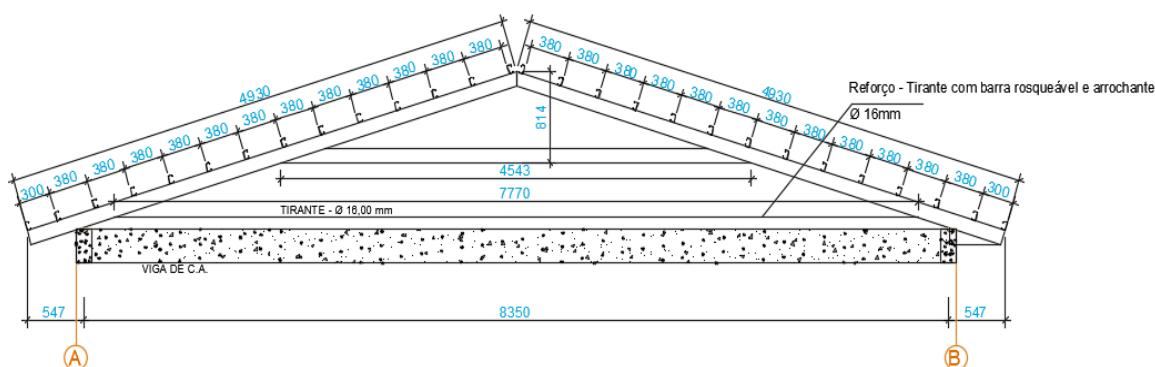
Figura 17 – Elevação dos eixos 2, 4, 6 e 8 do Bloco 01.

Apesar de o projeto "As Built" indicar que, nas tesouras não coincidentes com as vigas de concreto armado, foi realizada a suspensão com macaco hidráulico seguida da instalação de tirantes com arrochante rosqueável, observa-se que, caso essa intervenção tenha realmente sido executada, ela não foi eficaz. A estrutura atualmente se encontra selada, sem qualquer evidência de alívio de carga ou mobilização dos reforços, o que é perceptível a olho nu.

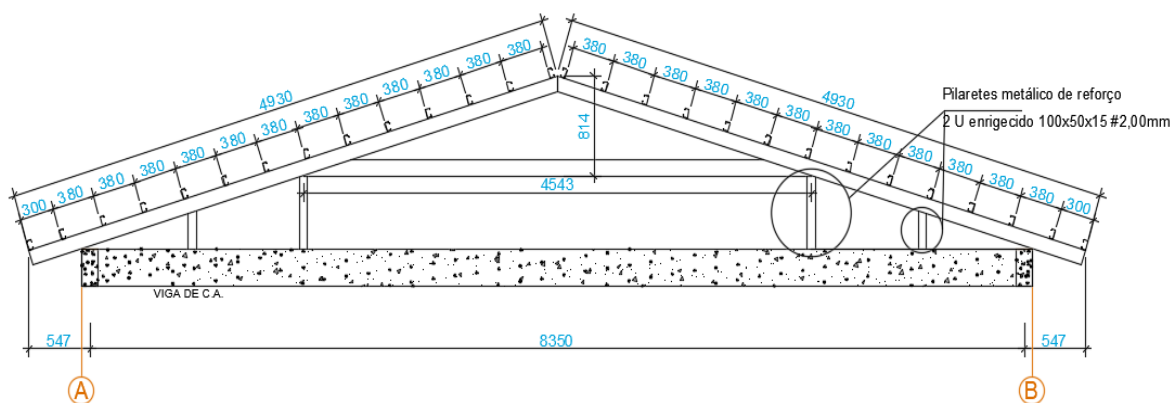
Figura 18 – Elevação dos eixos 3, 5, 7, 9, 10 e 11 do Bloco 01.

Embora o projeto "As Built" indique que, para as tesouras cuja montagem coincidiu com as vigas de concreto armado, teria sido realizada a suspensão com macaco hidráulico e posterior instalação de pilaretes metálicos apoiados sobre as vigas e soldados às tesouras, observa-se que a estrutura permanece selada, sem qualquer evidência de alívio de carga — condição claramente perceptível a olho nu.

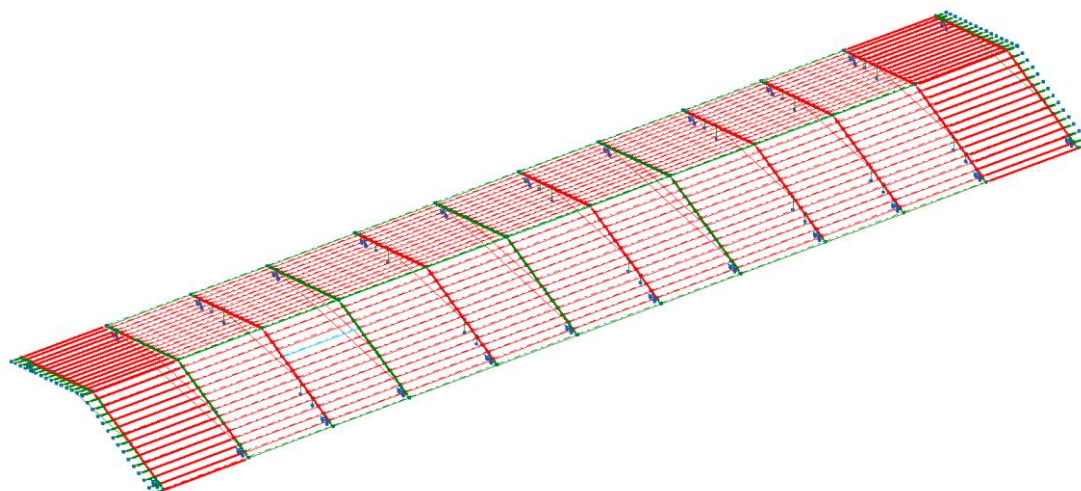
Figura 21 – Análise estrutural do modelo executado no Bloco 01.

A verificação de Estados Limites Últimos (ELU) do modelo estrutural, conforme executado em campo, revelou que este não atende aos critérios de segurança e integridade estrutural. O modelo não é capaz de suportar todas as combinações de carga esperadas durante sua vida útil, sem exceder os limites de resistência estabelecidos pelas normas técnicas aplicáveis. Essa condição indica que a estrutura, tal como está, não consegue suportar as cargas de projeto sem atingir um estado de colapso ou falha.

A análise detalhada identificou em vermelho os trechos dos elementos estruturais onde as solicitações de carga superaram a capacidade de resistência do elemento. A seguir, serão destacadas as localizações críticas de cada elemento estrutural, onde as tensões são máximas ou onde ocorrem os estresses mais severos.

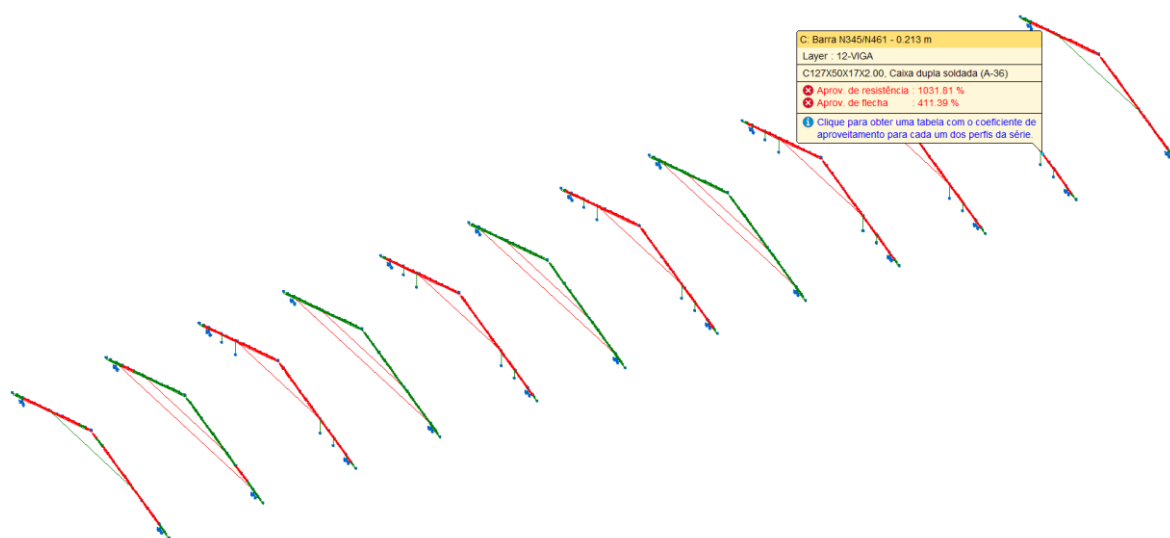
Figura 22 – Verificação dos perfis das tesouras do Bloco01.

O resultado da verificação da resistência à flexo-compressão na barra evidencia que a combinação dos esforços axiais de compressão com os momentos fletores atuantes excede em mais de três vezes o limite máximo admissível de segurança, que é de 1,0.

Portanto, a seção analisada não atende aos critérios de resistência à flexo-compressão, encontrando-se em situação estrutural crítica e incompatível com os requisitos de segurança estabelecidos pela ABNT NBR 14762:2010, Art. 9.9.

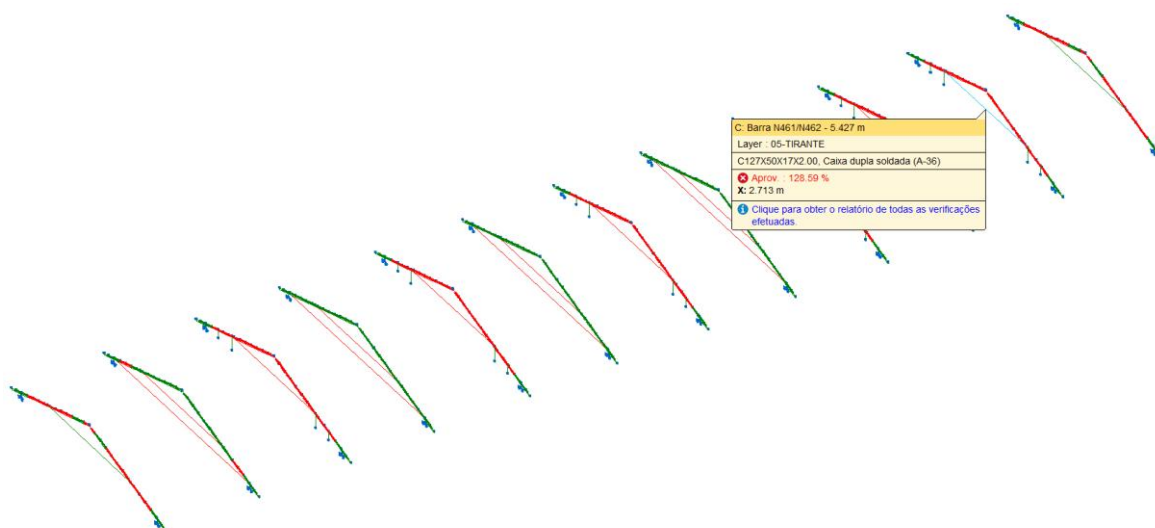
Figura 23 – Verificação dos travamentos das tesouras do Bloco 01.

1. Verificação da Resistência à Flexo-Tração sob a combinação $1.25 \cdot PP + 1.25 \cdot Telha$ e Forro:

O índice de interação obtido na verificação da resistência à flexo-tração (ABNT NBR 14762:2010, Artigo 9.9) foi de 1,286, valor que ultrapassa o limite admissível de 1,0, indicando que a combinação entre os esforços de tração e flexão excede a capacidade resistente da seção analisada. Portanto, não atende aos critérios de resistência à flexo-tração, e encontra-se em situação estrutural comprometida.

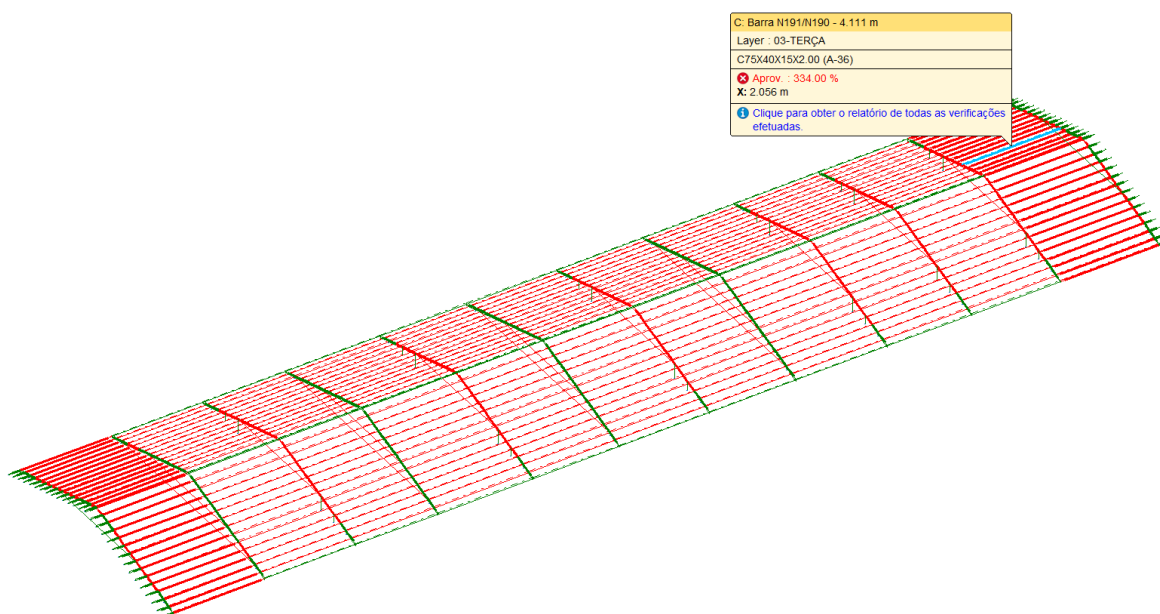
Figura 25 – Verificação das terças do Bloco 01.
Fonte: software CYPE3D®.

A maioria das barras destacadas em vermelho não atendeu aos critérios de esbeltez definidos pela norma, uma vez que o índice de esbeltez das barras comprimidas

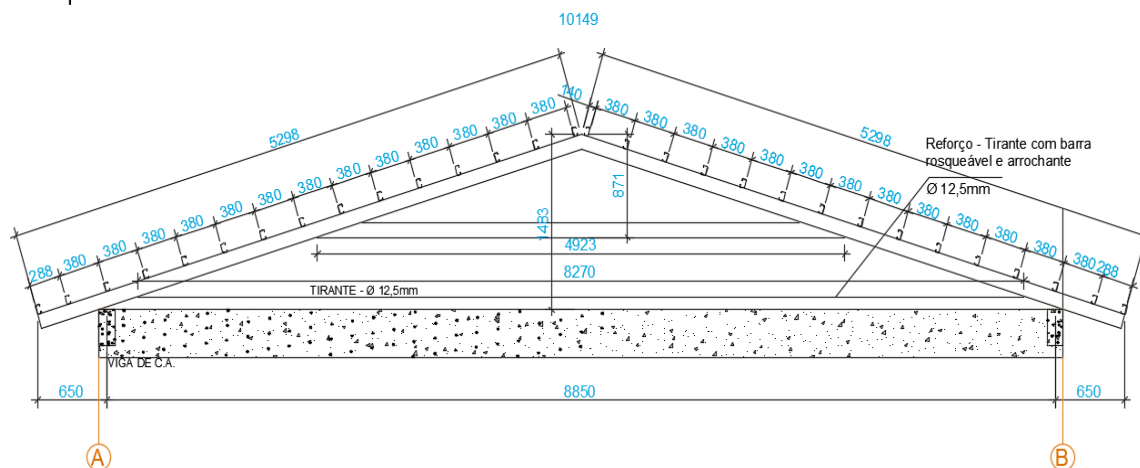
Figura 26 – Elevação dos eixos 2 a 9 do Bloco 02.
Fonte: Prancha 2/2 do projeto “As Built” (15/05/2025).

Ainda que o projeto “As Built” relate que, nas tesouras cujos apoios não coincidiam com as vigas de concreto armado, teria sido adotado o procedimento de elevação com macaco hidráulico seguido da instalação de tirantes com arrochante rosqueável, a inspeção visual revela que a estrutura permanece selada, sem qualquer indício de que tenha havido alívio de carga. Essa condição é claramente perceptível a olho nu, o que coloca em dúvida a efetiva execução do procedimento descrito.

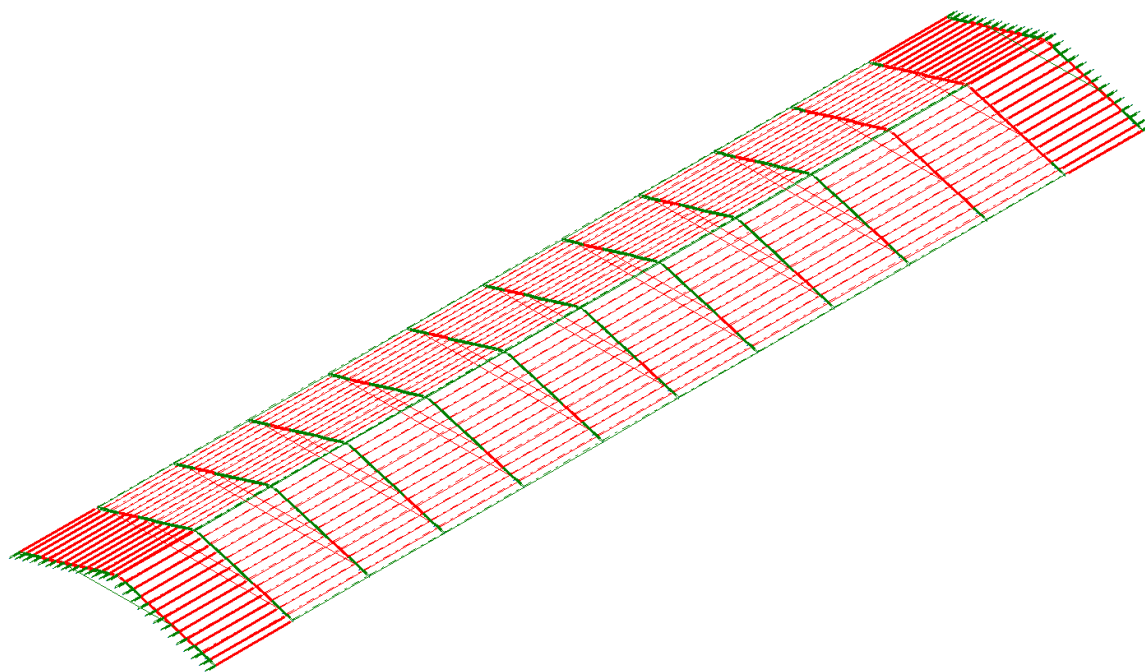
Figura 28 – Análise estrutural do modelo executado no Bloco 02.

A análise dos Estados Limites Últimos (ELU), considerando a condição real de apoio adotada na execução, evidenciou que a estrutura não é capaz de suportar, de forma segura, as combinações de carga previstas para sua vida útil. Essa limitação indica risco potencial de colapso ou falhas estruturais em determinadas situações de carregamento.

A análise estrutural identificou, por meio de destaque em vermelho, as regiões dos elementos onde as solicitações ultrapassam os limites de resistência previstos em norma. Na sequência, são apresentadas as zonas críticas de cada componente, correspondentes

aos pontos de máxima tensão ou às áreas submetidas aos estados mais severos de solicitação.

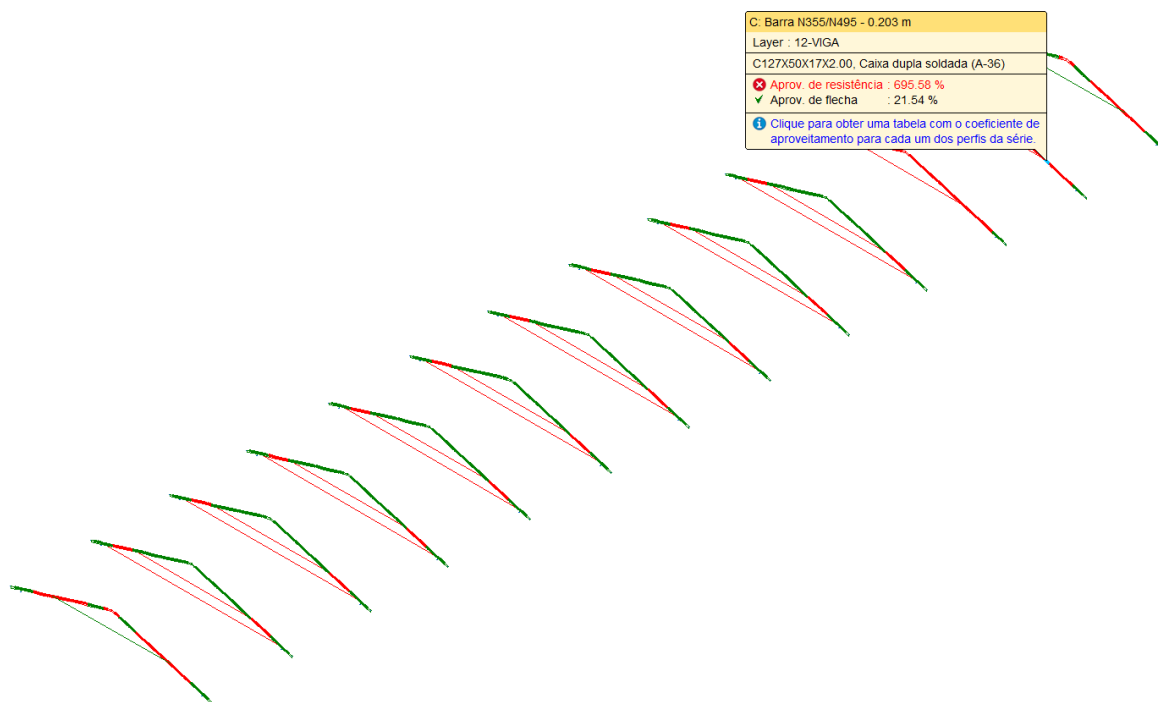
Figura 29 – Verificação dos perfis das tesouras do Bloco02.

Esse resultado indica que a seção não atende aos critérios de segurança exigidos para situações de flexo-compressão, configurando uma condição estrutural crítica, em desacordo com o que estabelece a ABNT NBR 14762:2010, item 9.9.

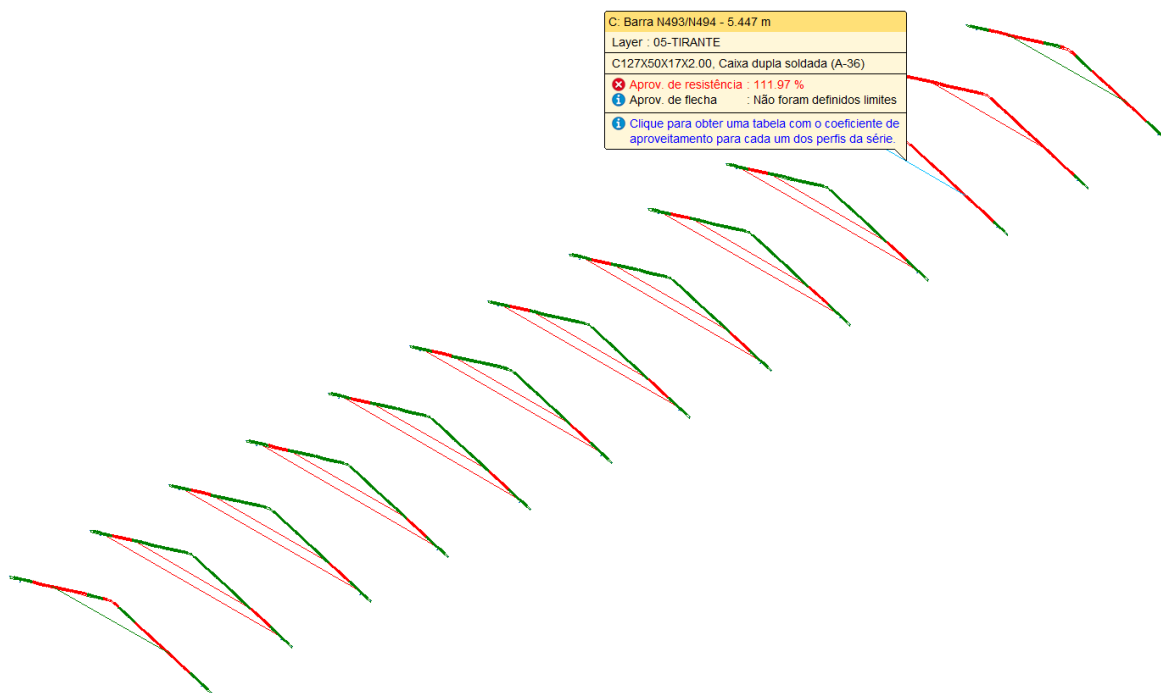
Figura 30 – Verificação dos travamentos das tesouras do Bloco 02.
Fonte: software CYPE3D®.

Conforme ilustrado na Figura 30, a análise indica que o perfil utilizado nos elementos de travamento das tesouras não possui capacidade suficiente para resistir às ações solicitantes. A incompatibilidade entre a seção adotada e as exigências de carga configura um cenário de elevado risco de falha estrutural. Em particular, destaca-se o seguinte ponto crítico:

1. Verificação da Resistência à Flexo-Tração para a combinação 1.25·PP + 1.25·Telha e Forro + 1.5 SC:

A verificação da resistência à flexo-tração, conforme os critérios da ABNT NBR 14762:2010, Artigo 9.9, resultou em um índice de interação de 1,12. Isso indica que a combinação dos esforços de tração e flexão excede a capacidade resistente da seção. Como resultado, a seção não atende aos requisitos de resistência à flexo-tração, encontrando-se em uma condição estrutural inadequada.
