RELATÓRIO DE INSPEÇÃO E AVALIAÇÃO ESTRUTURAL DAS COBERTURAS METÁLICAS DOS BLOCOS 01 E 02

Colégio Estadual Virgílio do Vale
Nova Vila – Ceres/GO

Camilla Batista dos Anjos Grigoletto
Engenheira Civil CREA: 1018488731/D-GO

Assunto: Análise da integridade estrutural das coberturas metálicas dos Blocos 01 e 02.

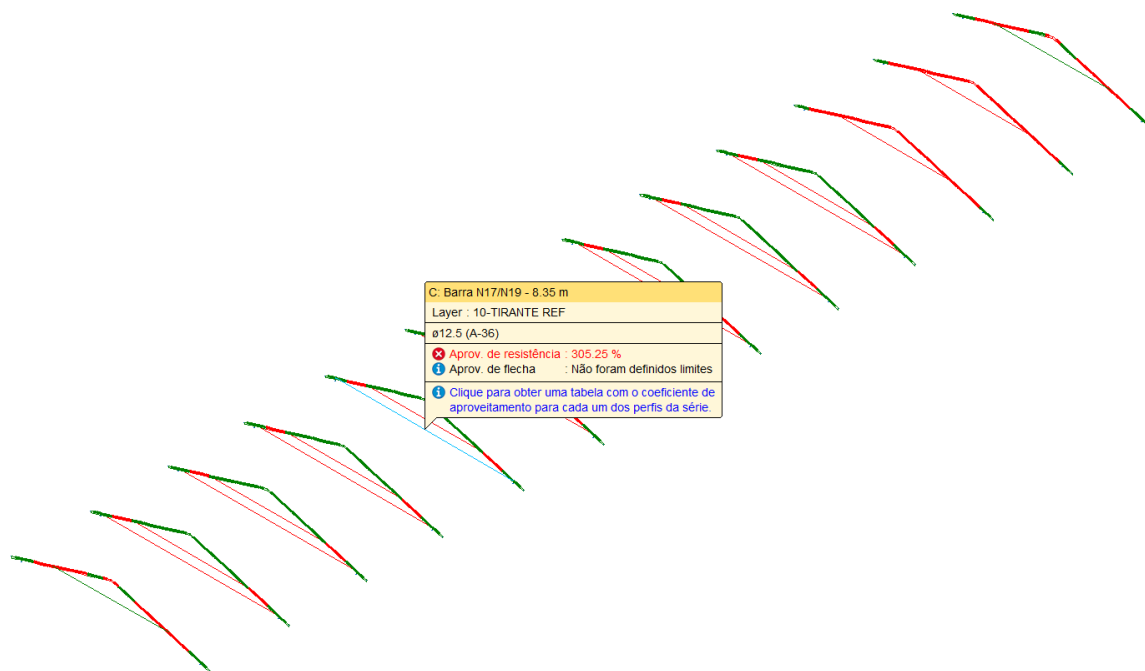
Figura 31 – Verificação do “reforço estrutural” das tesouras 02, 03, 04, 05, 06, 07, 08 e 09 do Bloco 02.
Fonte: software CYPE3D®.

O elemento proposto como “reforço estrutural” para as tesouras 2 a 9 é composto por tirantes com barra rosqueável e arrocante de diâmetro de 12,5 mm. No entanto, os cálculos estruturais demonstraram que esses elementos não são adequados para as solicitações previstas na combinação de ações $1.25 \cdot PP + 1.25 \cdot \text{Telha e Forro} + 1.5 \cdot SC$, apresentando desempenho abaixo do esperado.

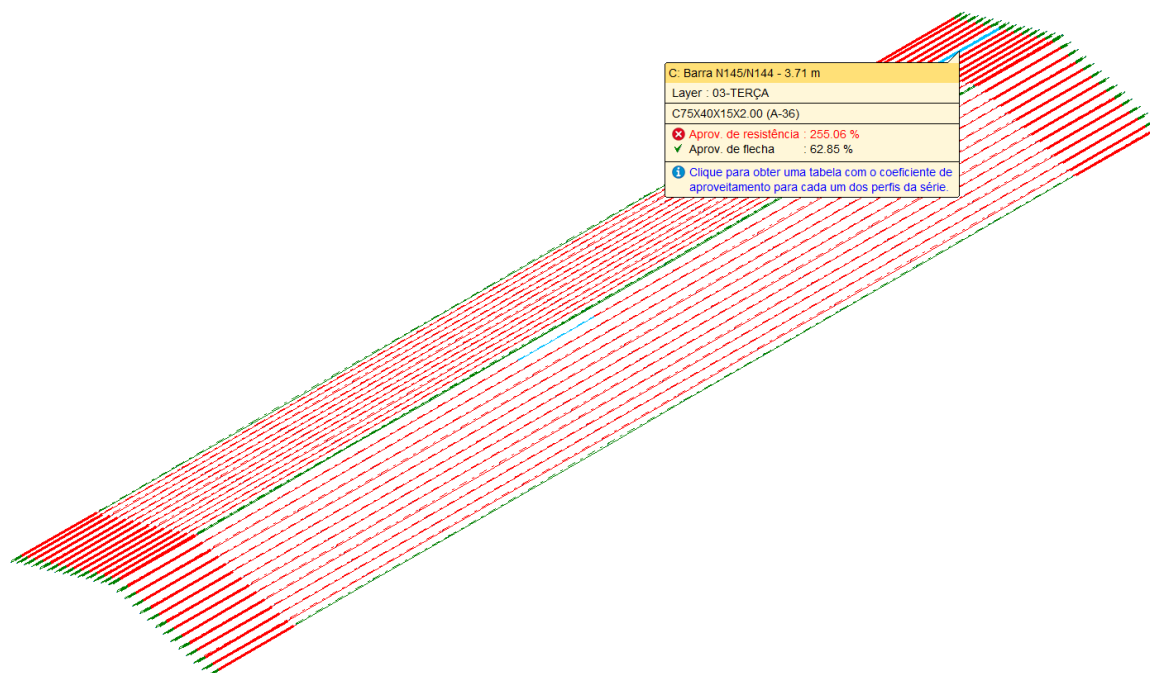
Figura 32 – Verificação das terças do Bloco 02.
Fonte: software CYPE3D®.

Assim como identificado no Bloco 01, a maioria das barras das terças apresentou índices de esbeltez superiores aos limites estabelecidos pelas normas técnicas, principalmente em razão do grande vão entre tesouras, o que contribui para a instabilidade dos elementos comprimidos.

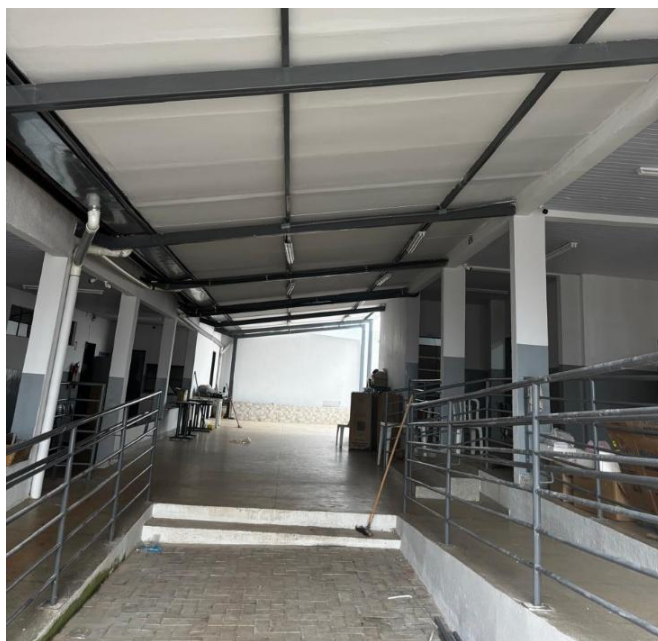
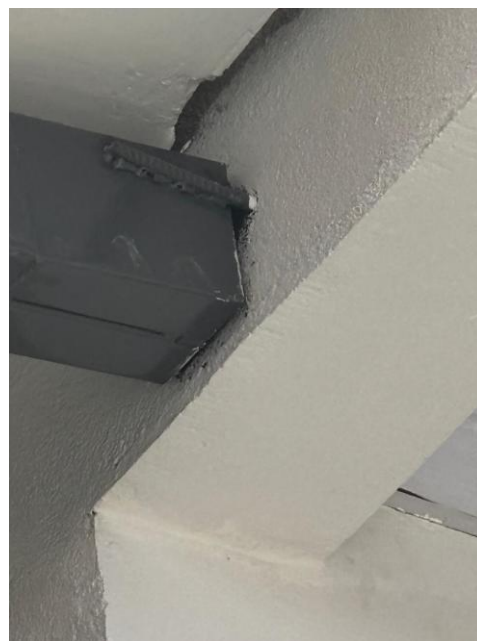
Figura 33 – À esquerda, a imagem ilustra as vigas de cobertura do pátio coberto, montadas na lateral do Bloco 01 e nas tesouras do Bloco 02. À direita, é apresentado o detalhe da fixação da viga metálica na lateral do Bloco 01, realizada por meio de vergalhão de concreto armado.
