RELATÓRIO DE VISTORIA A UNIDADE ESCOLAR

1- COLÉGIO ESTADUAL MARTINS BORGES:

LOCALIZAÇÃO: Rua Coronel Vaiano, 461, Centro, Rio Verde, CEP 75901-190

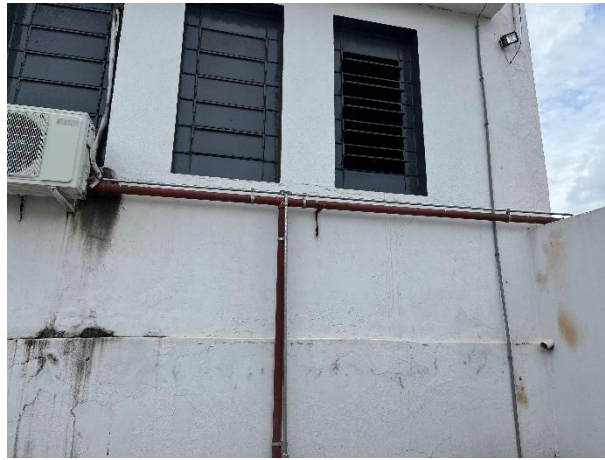
Foto 01 – Instalações de combate e prevenção de incêndio (Bloco Principal)

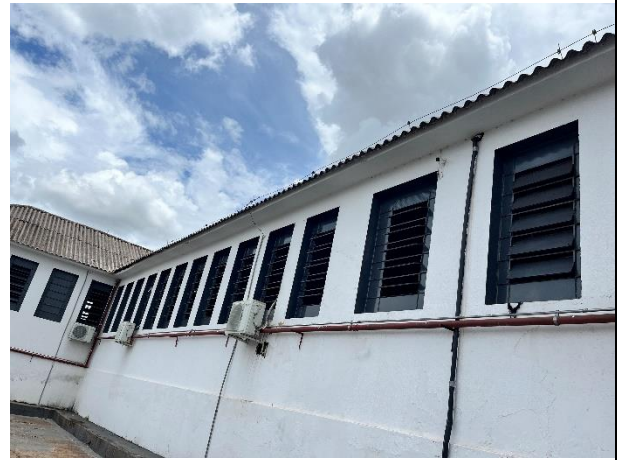
Foto 02 – Instalações de combate e prevenção de incêndio (Bloco Principal)

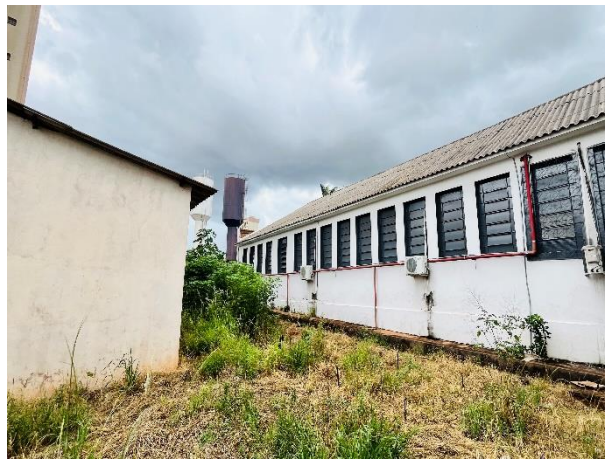
Foto 03 – Instalações de combate e prevenção de incêndio (Bloco Principal)

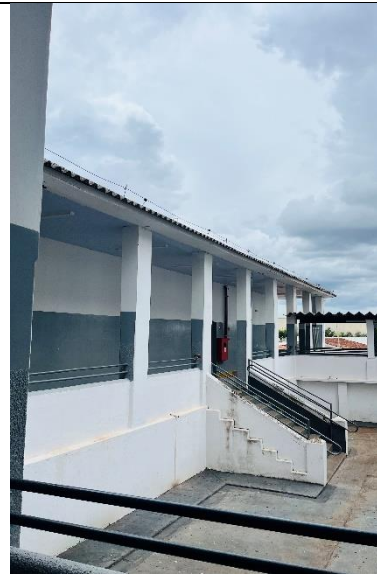
Foto 04 – Instalações de combate e prevenção de incêndio (Bloco Principal)

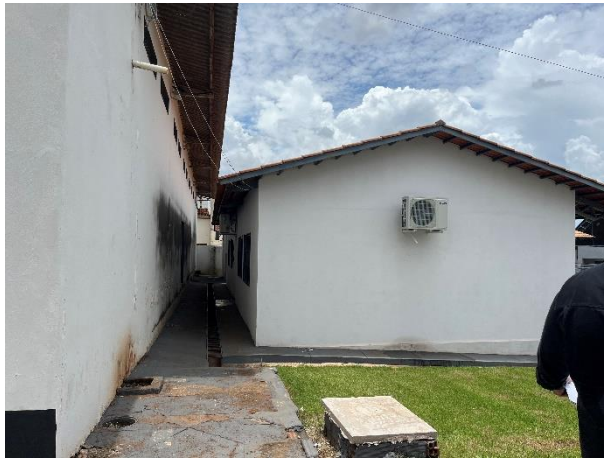
O bloco principal, bloco de cozinha, auditório e quadra poliesportiva, foram contemplados por instalações de combate e prevenção a incêndios e pânico, sendo essas iluminações de emergência, alarme, hidrantes e mangotinhos. No entanto, os blocos de (02) duas e (03) três salas de aula, próximos ao auditório não foram contempladas por instalações de combate e prevenção a incêndios e pânico. Foi nos informado mal funcionamento da Central de Alarme e sirenes em quantidade insuficiente para a necessidade. Não há placas de advertência e sinalização instaladas, extintores instalados de forma incorreta e vencidos.

Foto 05 – Blocos não contemplados por instalações de combate e prevenção de incêndio

Com o levantamento e percepções analisadas, conclui-se que a unidade precisa da abrangência das áreas não contempladas por instalações de combate e prevenção a incêndios e pânico e sistema de proteção contra descargas atmosféricas, de acordo com as necessidades obrigatórias, com substituição da central de alarme e recarga dos extintores; implantação de subestação de energia particular.

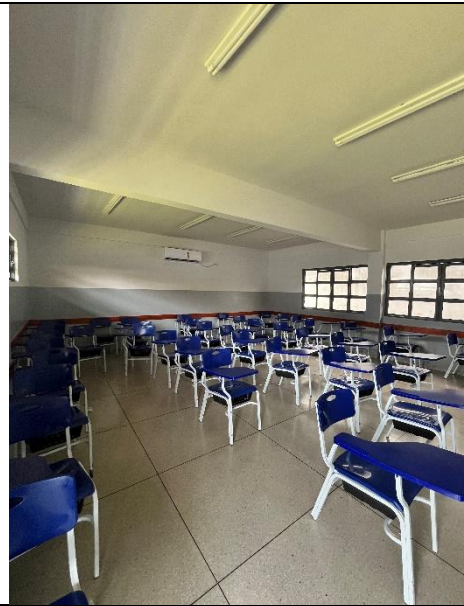
Foto 06 – Sala de aula do bloco não contemplado por instalações de combate e prevenção de incêndio

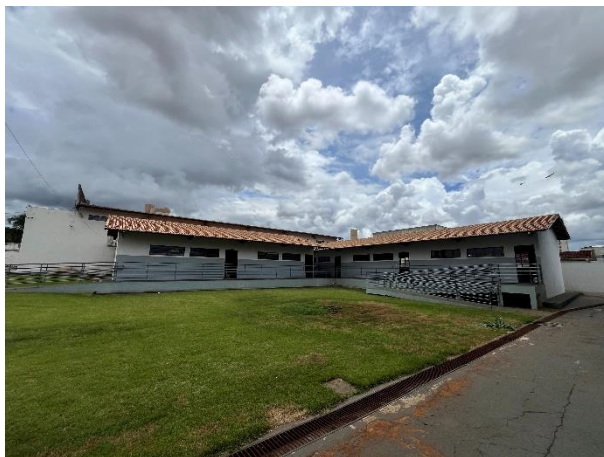
Foto 07 – Blocos não contemplados por instalações de combate e prevenção de incêndio

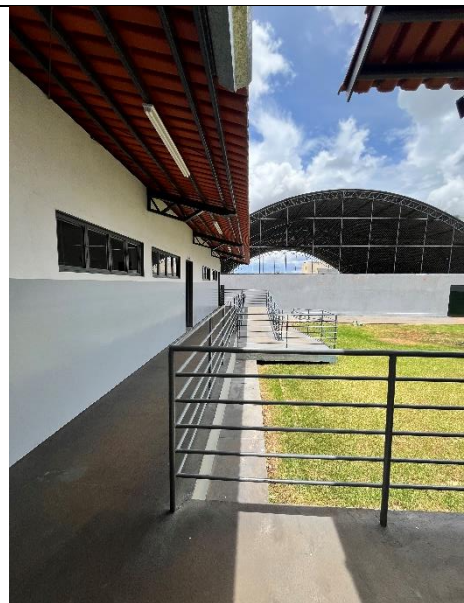
Foto 08 – Blocos não contemplados por instalações de combate e prevenção de incêndio

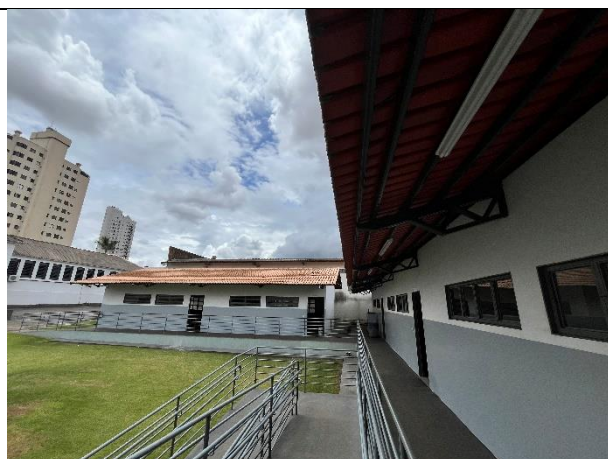
Foto 09 – Blocos não contemplados por instalações de combate e prevenção de incêndio

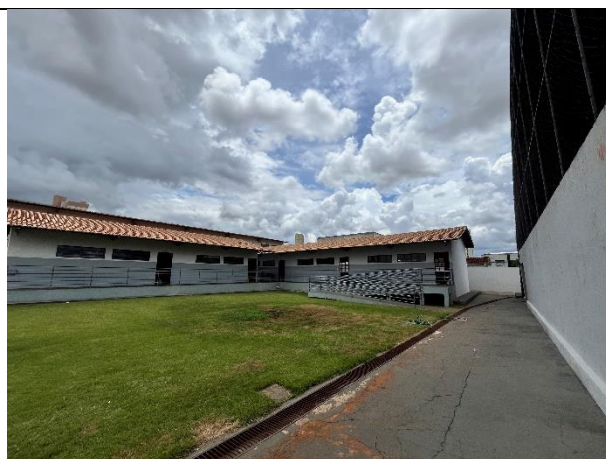
Foto 10 – Blocos não contemplados por instalações de combate e prevenção de incêndio

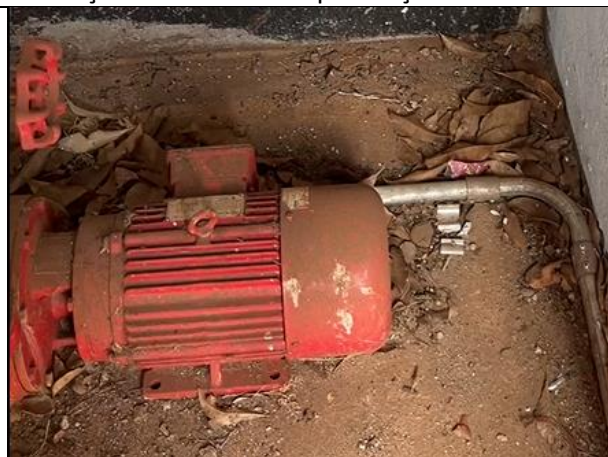
Foto 11 – Motor 5CV

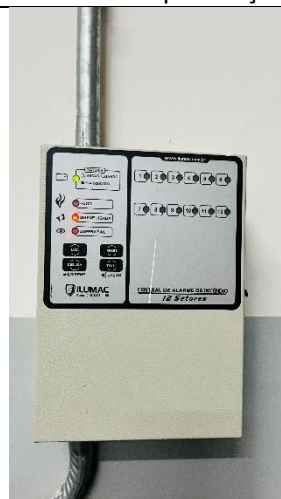
Foto 12 – Central de Alarme na Secretaria

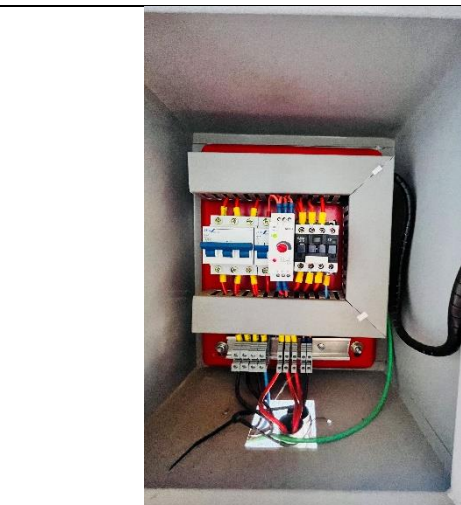
Foto 13 – Quadro de comando e força da Bomba de Incêndio

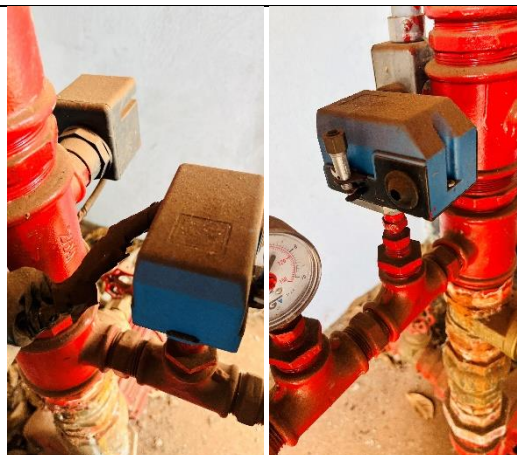
Foto 14 – Instrumentos de medição

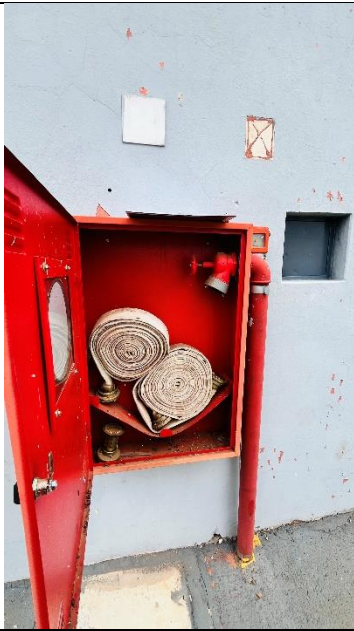
Foto 15 – Hidrante na quadra poliesportiva

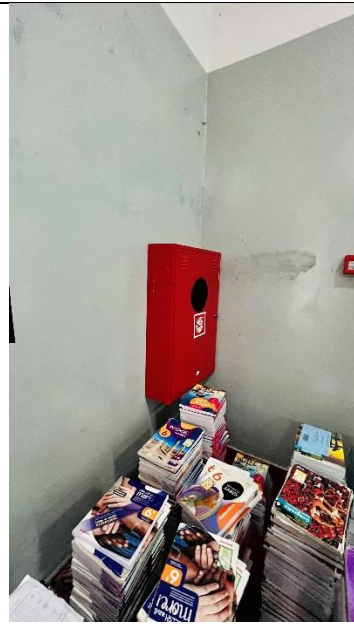
Foto 16 – Hidrante no auditório

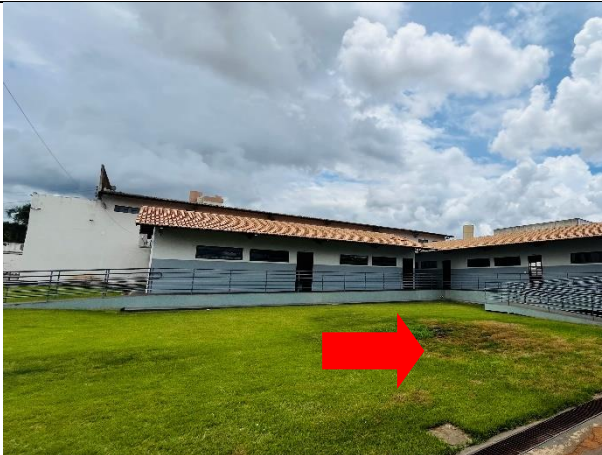
Além, da solicitação referente ao Projeto de Prevenção e Combate a Incêndio, foram verificadas outras situações na unidade escolar que precisam de atenção: fossa com vazamentos, áreas de alagamento próximo a Quadra poliesportiva (inexistência de destinação de águas pluviais), necessidade de instalação de subestação de energia particular para suprimento das cargas internas instaladas, sistema de proteção contra descargas atmosféricas (SPDA) nos blocos de (02) duas e (03) três salas de aula e auditório com interligação a malha de aterramento existente.

Foto 17 – Fossa com vazamento

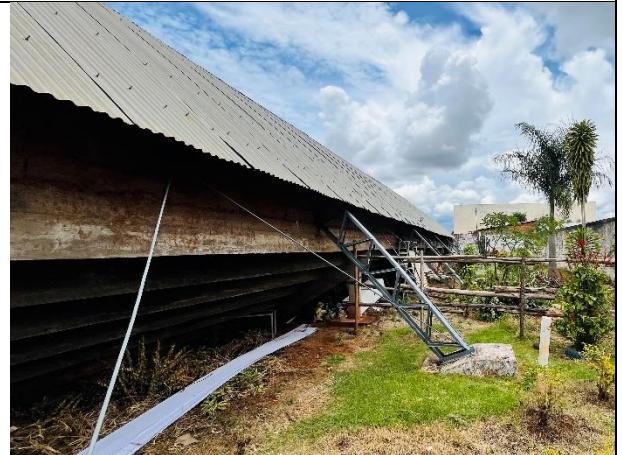
Foto 18 – Área de alagamento próximo a quadra

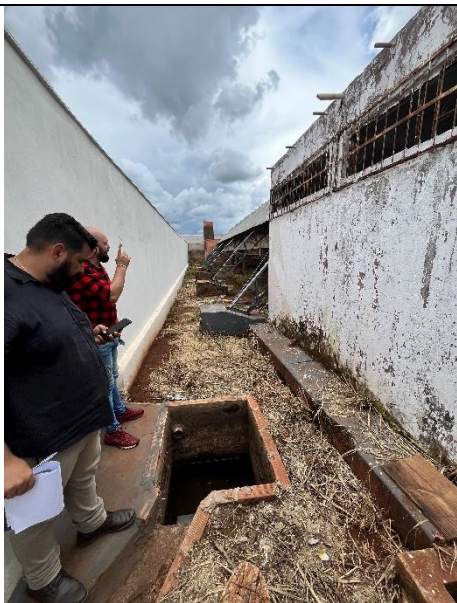
Foto 19 – Área de alagamento próximo a quadra

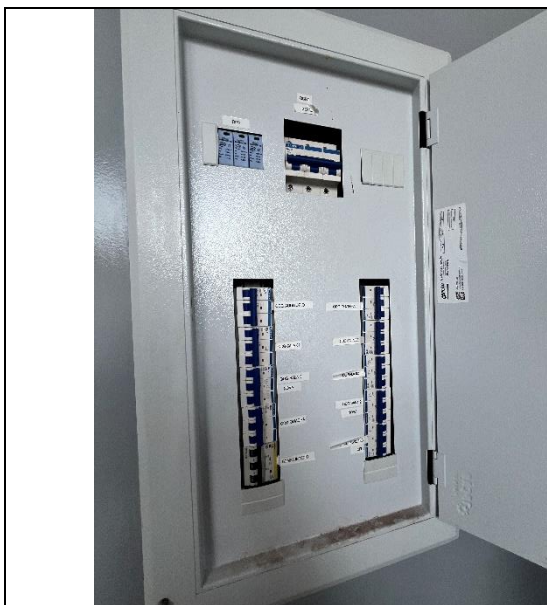
A unidade escolar passou por reforma recente, sendo revisada toda a parte elétrica interna. A entrada de energia é efetuada em baixa tensão padrão T4/100A, no entanto o disjuntor geral é superior ao dimensionamento da entrada (125A). Devido ao cronograma da distribuidora de energia e ao custo das melhorias de rede necessárias para a instalação de uma subestação particular de energia na unidade, a subestação prevista no processo de reforma da unidade teve que ser glosada. No entanto, para o bom funcionamento dos equipamentos da unidade escolar, faz-se necessária a instalação da mesma. Sem uma subestação de energia, não há como suportar a carga instalada na unidade, o que ocasiona queima de equipamentos, quedas de energia e mal funcionamento dos equipamentos. Referente ao Sistema de Proteção Contra Descargas Atmosféricas (SPDA), foi executada malha de captação, descidas e aterramento apenas no bloco principal da unidade escolar, sendo necessário abranger com as áreas referentes ao auditório, quadra poliesportiva e blocos de (02) duas e (03) três salas de aula.

Foto 20 – Quadro geral de distribuição

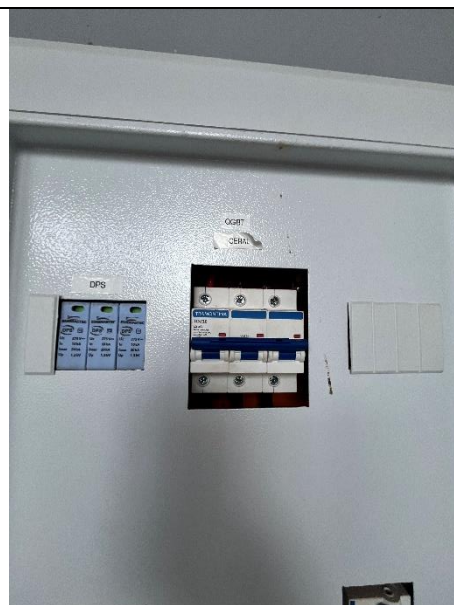
Foto 21 – Quadro geral de distribuição

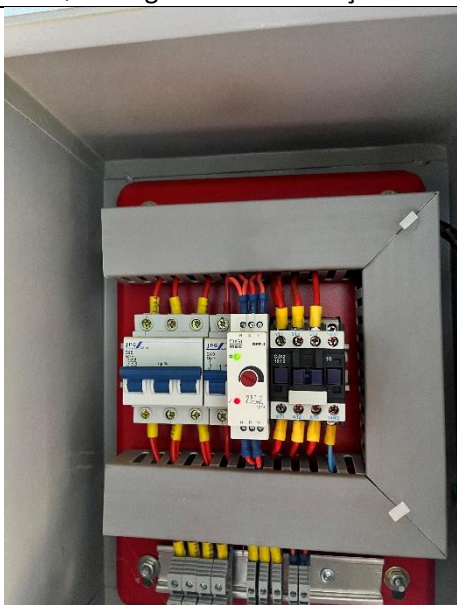
Foto 22 – Quadro de comando e força da casa de máquinas

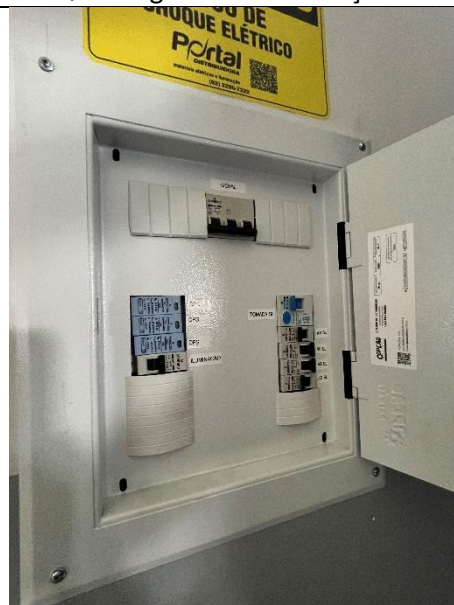
Foto 23 – Quadro de distribuição bloco (02) duas salas

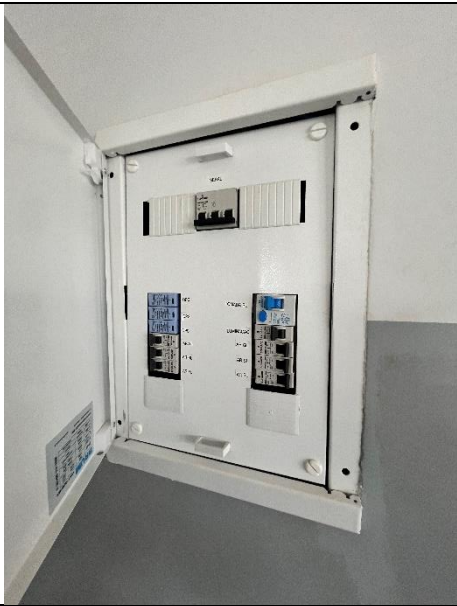
Foto 24 – Quadro de distribuição bloco (03) três salas

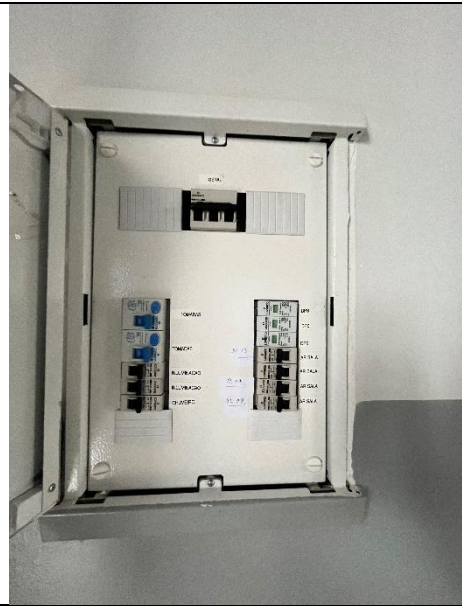
Foto 25 – Quadro parcial bloco principal

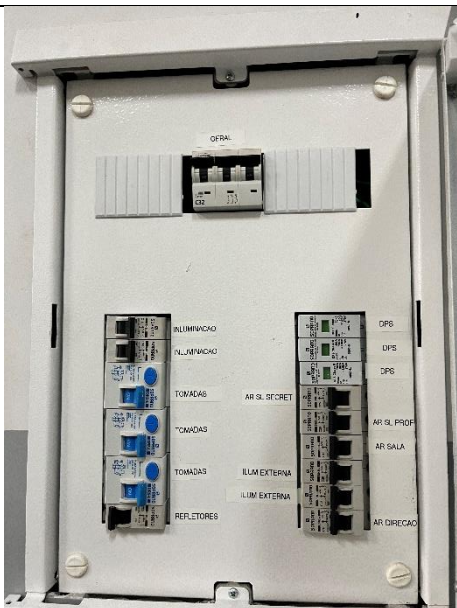
Foto 26 – Quadro parcial bloco principal

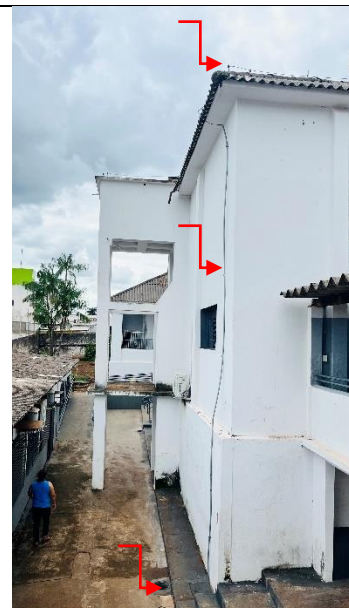
Foto 27 – SPDA (Captação, descidas e aterramento) no bloco principal

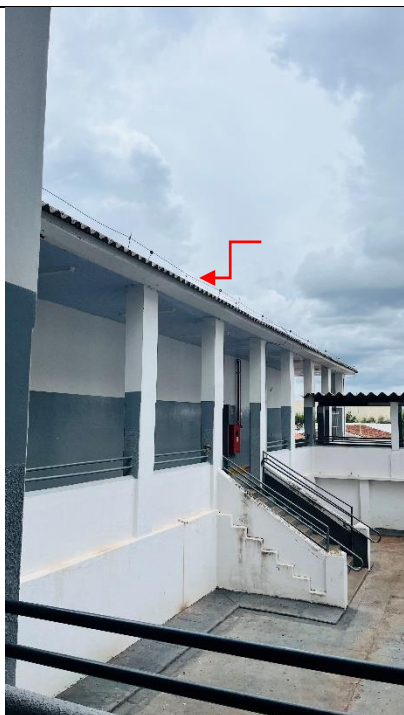
Foto 28 – SPDA (Captação) no bloco principal

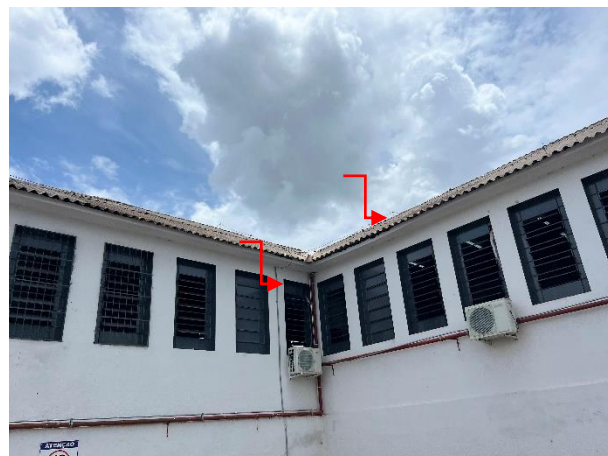
Foto 29 – SPDA (Captação, descidas) no bloco principal

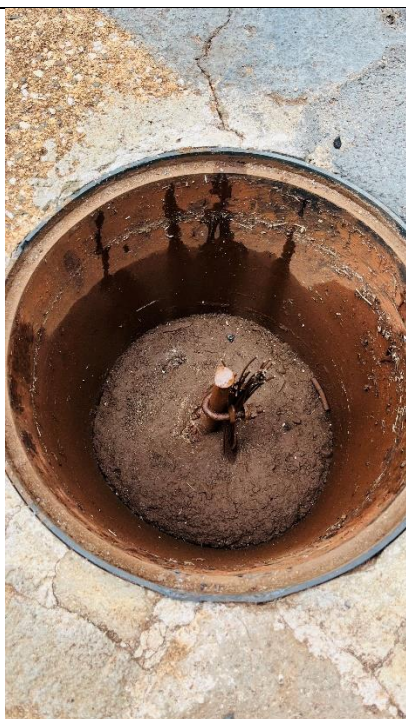
Foto 30 – SPDA (Caixa de inspeção de aterramento) no bloco principal

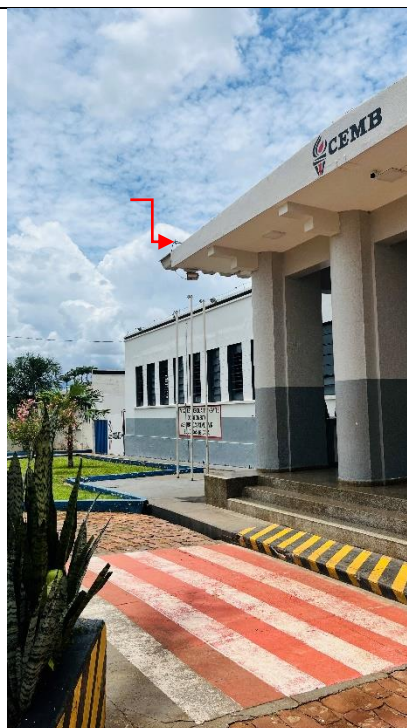
Foto 31 – SPDA (Captação) no bloco principal

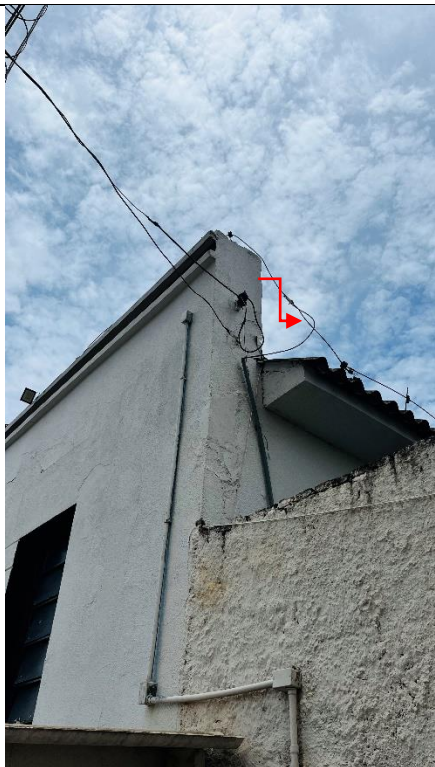
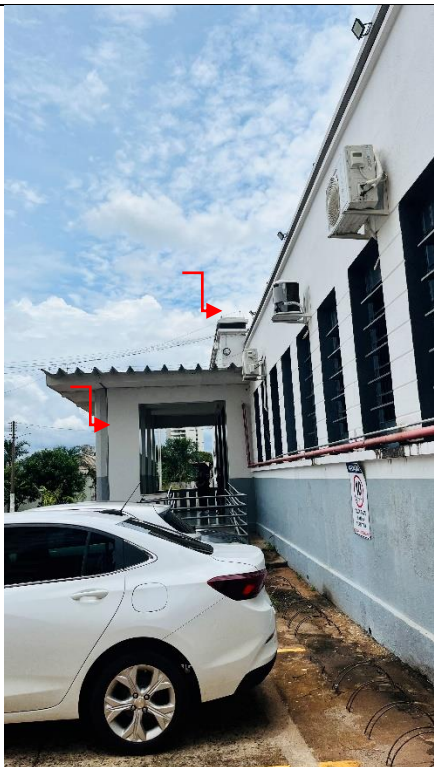
Foto 32 – SPDA (Captação, descidas) no bloco principal	Foto 33 – SPDA (Captação, descidas) no bloco principal
