## **RELATÓRIO DE VISTORIA**

**UNIDADE ESCOLAR:** CENTRO DE ENSINO EM PERÍODO INTEGRAL MARIA JOANA DE JESUS

**CIDADE:** APARECIDA DE GOIÂNIA

**ASSUNTO:** VISITA TÉCNICA NA UNIDADE ESCOLAR COM RELATÓRIO VISTORIA DA ATUAL SITUAÇÃO DO CEPI MARIA JOANA DE JESUS.

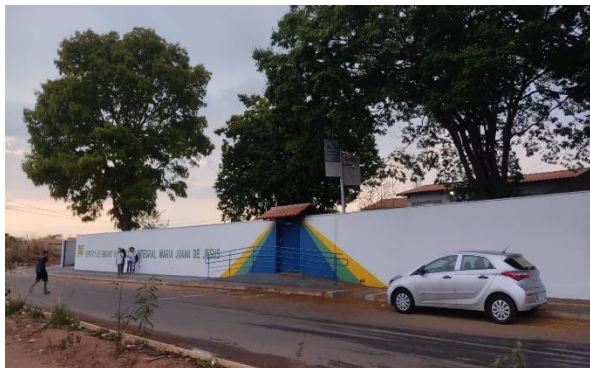
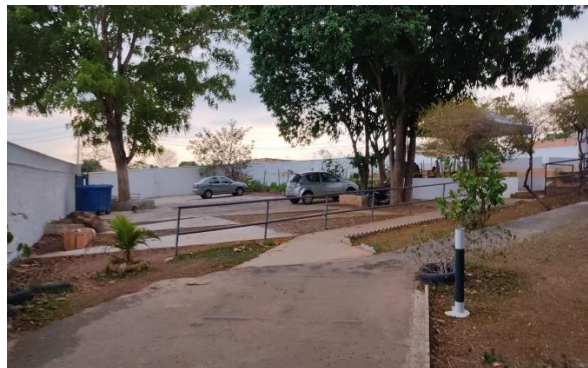
Fotografias 01 e 02 – Vista Externa da rua para Calçada e Acesso Escola;

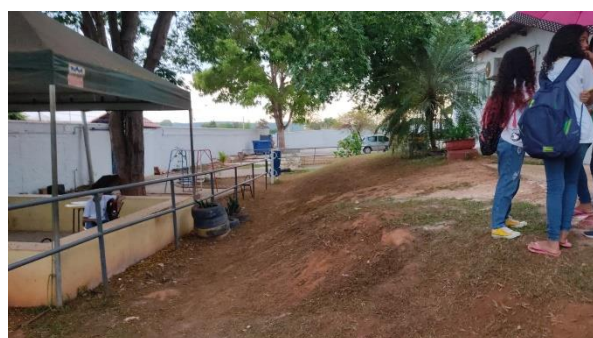
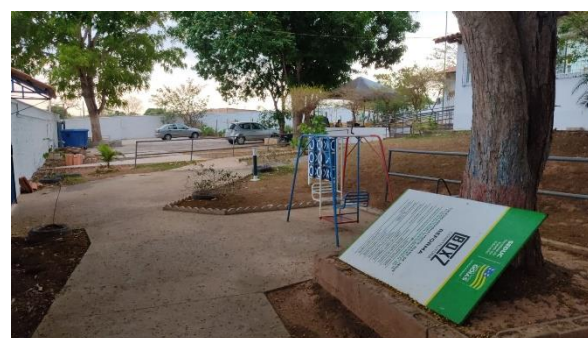
Fotografias 03 e 04 -Vista do Pátio;

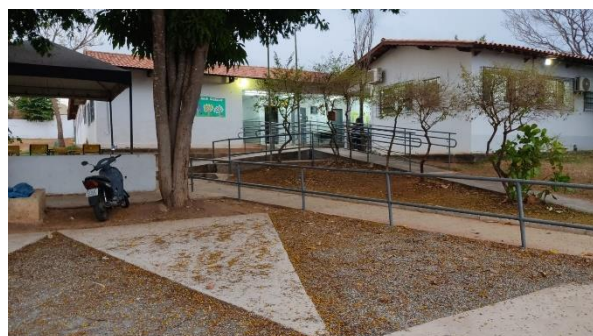
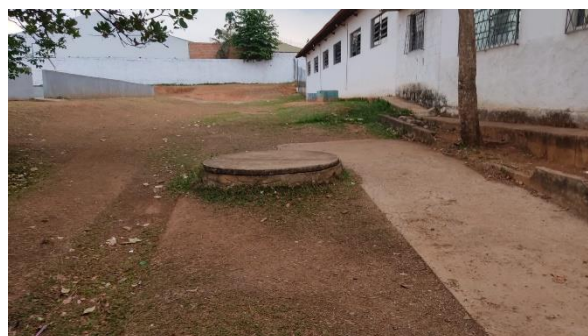
Fotografias 05 e 06 – Vistas do pátio;

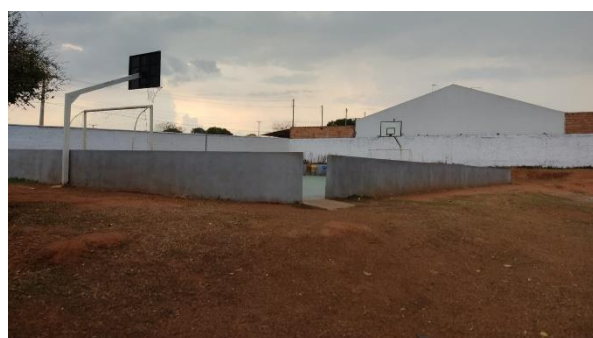
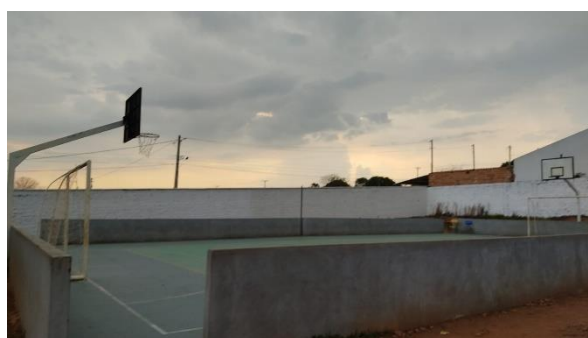
- **COZINHA:** A cozinha se encontra em boas condições, revestimentos novos, piso em cerâmica e bancadas em granito.
- **QUADRA DE ESPORTES:** A quadra não possui cobertura e se encontra com o piso em granitina e o lastro em concreto desgastado, com fissuras, e as traves e cestas antigas com ferrugem.

Fotografias 07 e 08 – Vista da quadra;

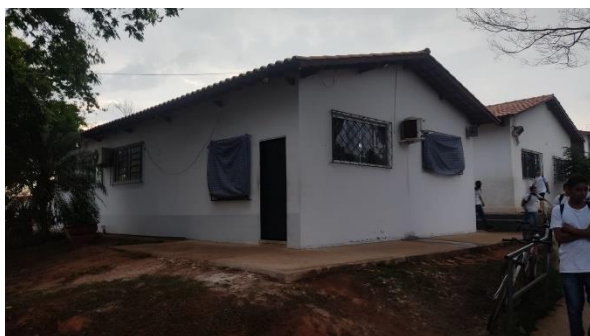
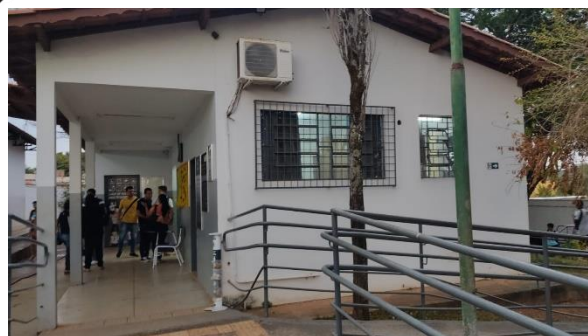
Fotografias 09 e 10 – Vista do bloco administrativo;

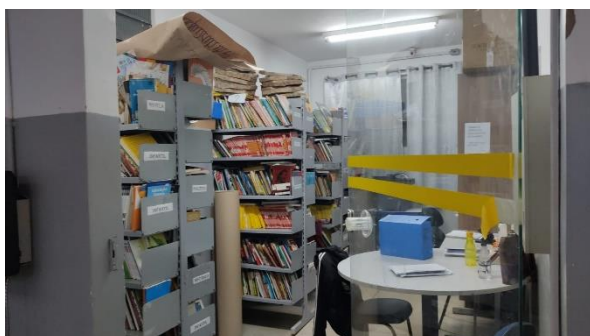
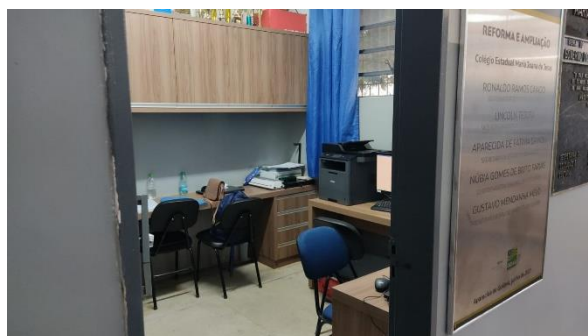
Fotografias 11 e 12 – Biblioteca e diretoria;

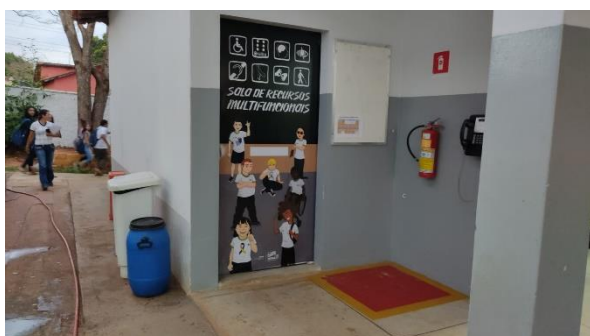
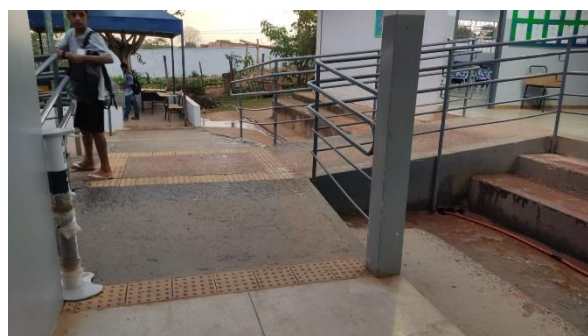
Fotografias 13 e 14 – Vista da entrada de sala e rampa de acesso ao bloco administrativo ;

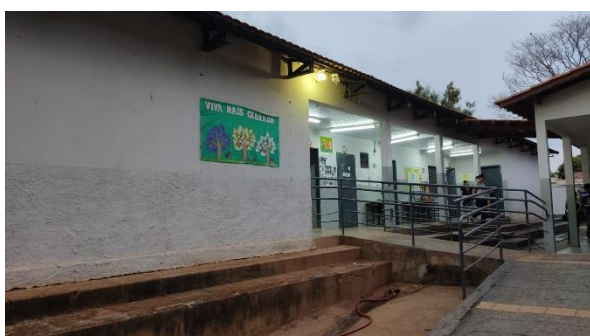
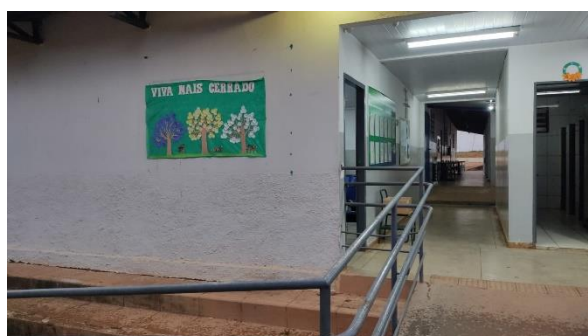
Fotografias 15 e 16 – Vista do bloco de sala de aula, cozinha e sanitários;

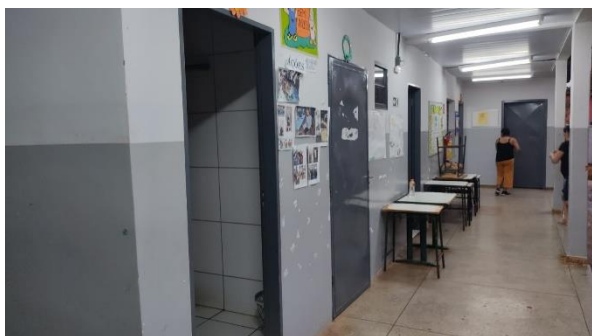
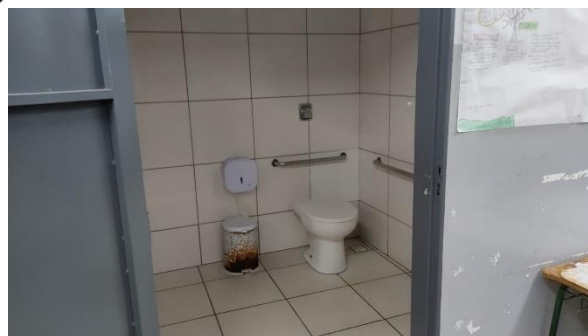
- **SANITÁRIOS:** A unidade conta com um local de sanitário masculino e sanitário feminino, não possuem banheiros adequadamente acessíveis e ambos encontram-se bem desgastados, com problemas nas instalações hidrossanitárias, peças velhas e danificadas, esquadrias danificadas, piso e revestimentos antigos, sendo necessário reforma geral e adaptações. O número de banheiros também não atende o número de alunos, sendo necessário ampliação para melhor atendimento aos usuários;

Fotografias 17 e 18 – Vista sanitário e sanitário P.C.D.;

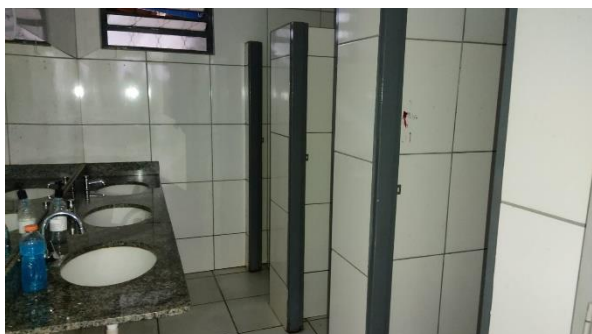
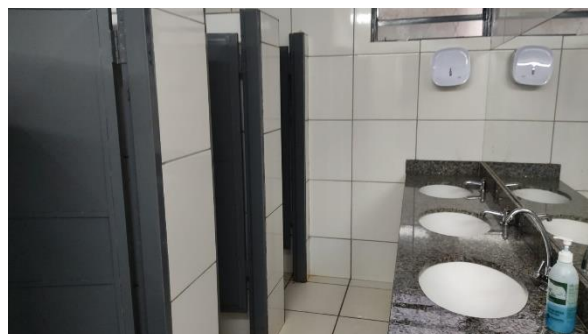
Fotografias 19 e 20 - Vista sanitário e sanitário P.C.D.;

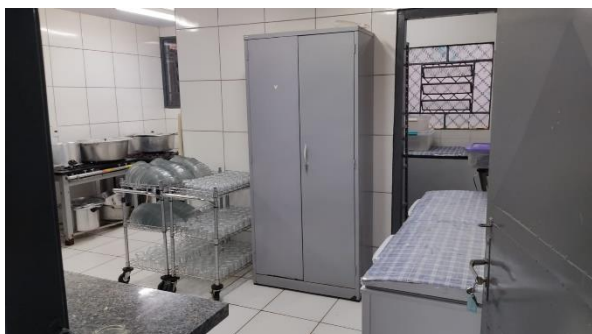
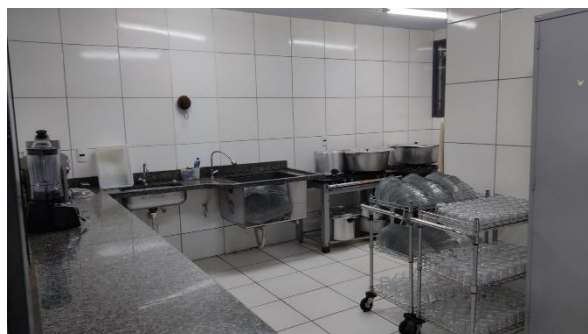
Fotografias 21 e 22 – Cozinha;

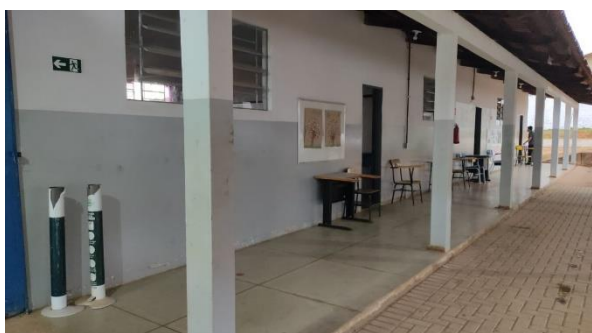
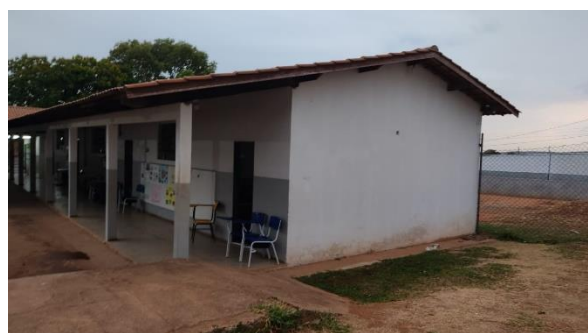
Fotografias 23 e 24 – Vista bloco de salas de aula;

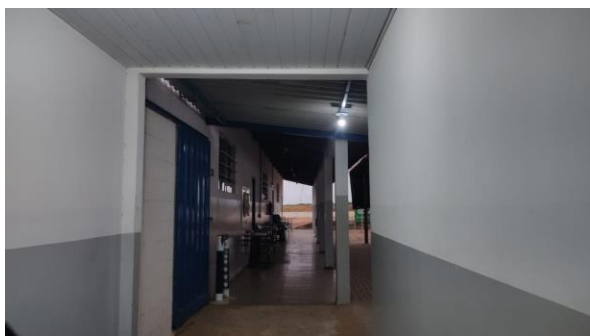
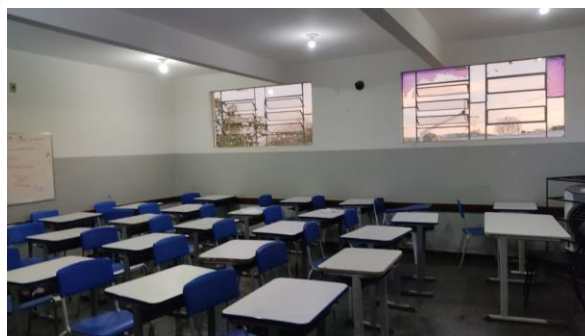
Fotografias 25 e 26 – Corredor de bloco de salas de aula, sala de aula;

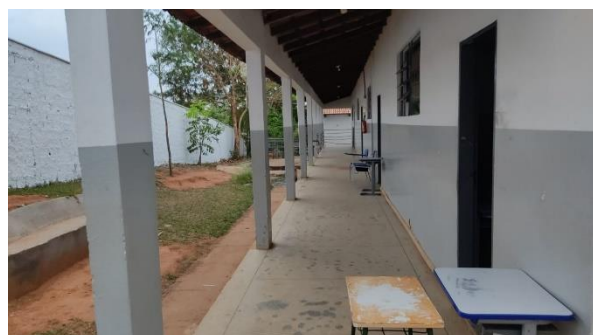
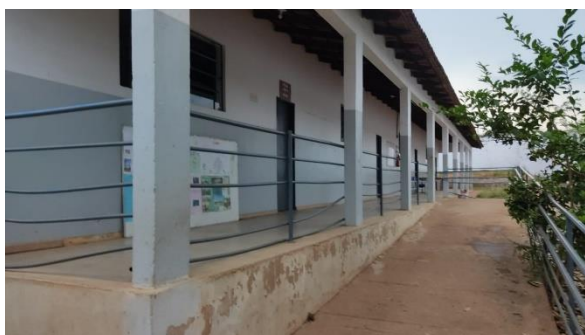
Fotografias 27 e 28 - Vista bloco de salas de aula;

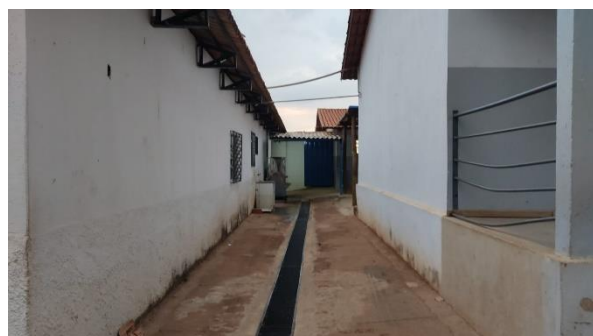
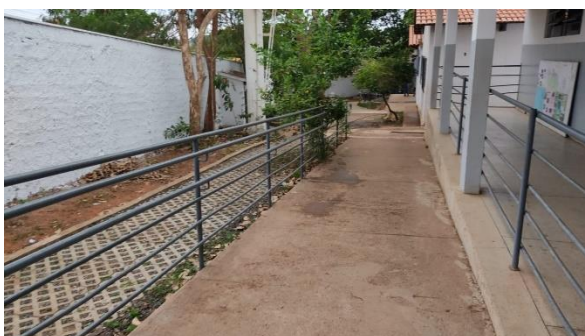
Fotografias 29 e 30 – Vista pátio e rampa de acesso ao bloco de sala de aula;

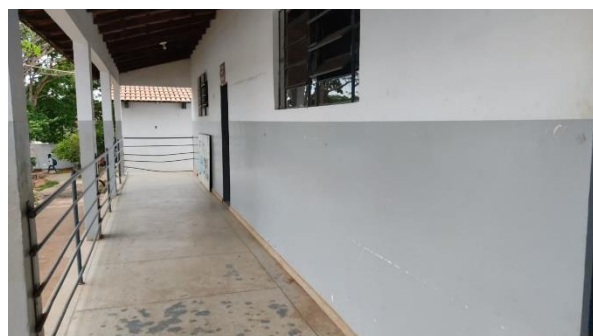
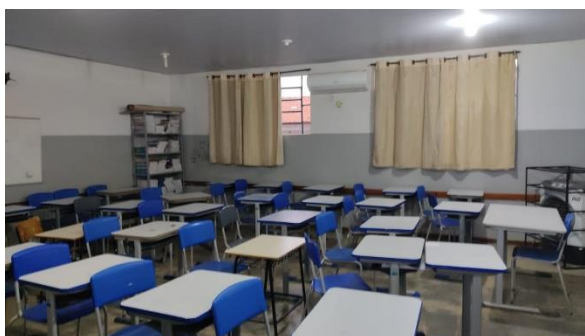
Fotografias 31 e 32 – Circulação do bloco de salas de aula, sala de aula;
