RELATÓRIO DE VISTORIA

UNIDADE ESCOLAR: CENTRO DE ENSINO EM PERÍODO INTEGRAL WALDEMAR LOPES AMARAL DE BRITO

CIDADE: PORANGATU

ASSUNTO: VISITA TÉCNICA NA UNIDADE ESCOLAR COM RELATÓRIO VISTORIA DA ATUAL SITUAÇÃO DO CEPI WALDEMAR LOPES AMARAL DE BRITO.

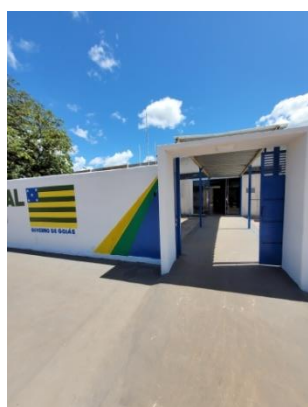
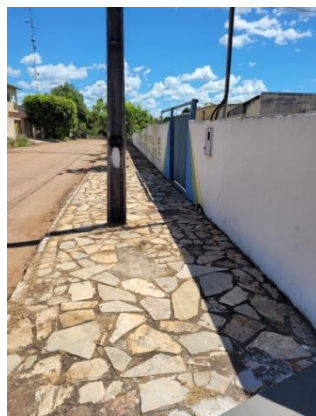
Fotografias 01 e 02 – Vista Fachada principal e Acesso Escola;

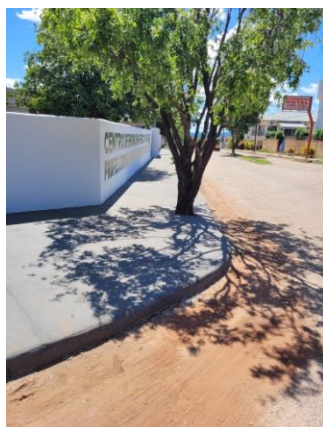
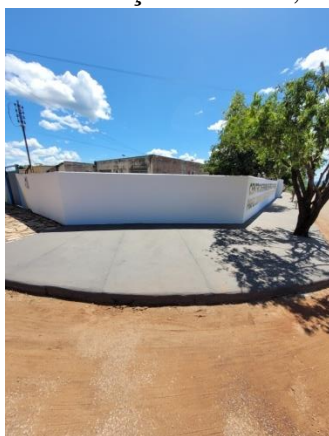
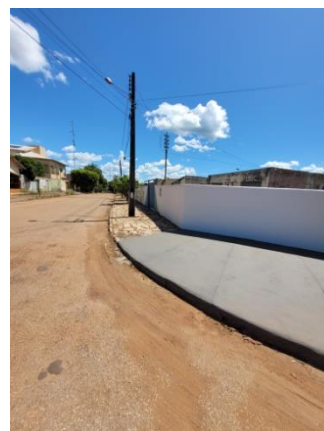
Fotografias 03, 04 e 05-Vista do Muro e calçada externa;

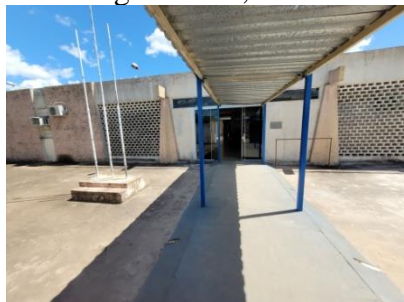
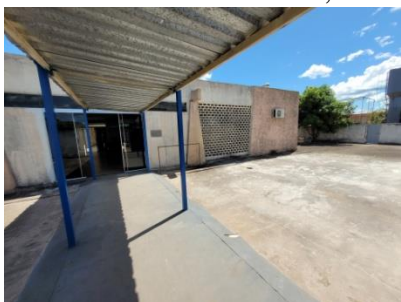
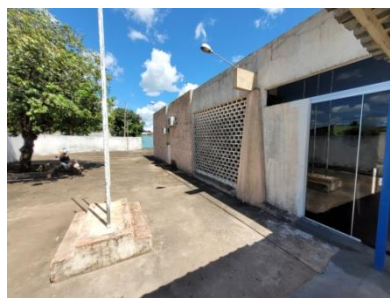
- **FACHADAS:** As fachadas precisam de pinturas, algumas encontram-se danificadas por exposição ao tempo, trincas no reboco e bem desgastadas; A pintura existente é bem velha e não atende as cores padrão da SEDUC.

Fotografias 06,07 e 08 – Vistas dos Muro e Fachadas;

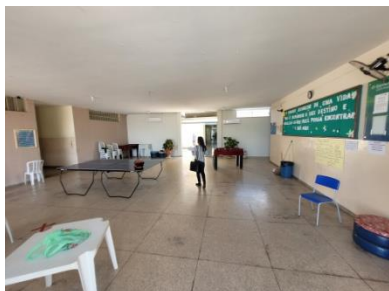
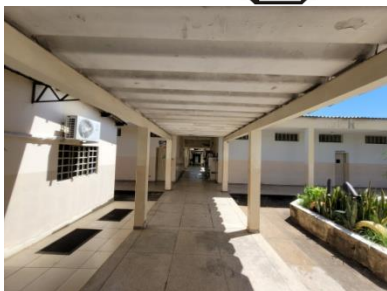
Fotografias 09 e 10 – Vista pátio aberto usado como garagem para motos;

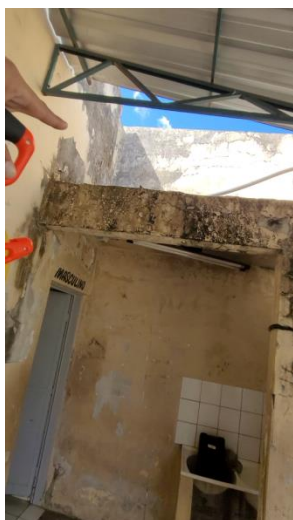
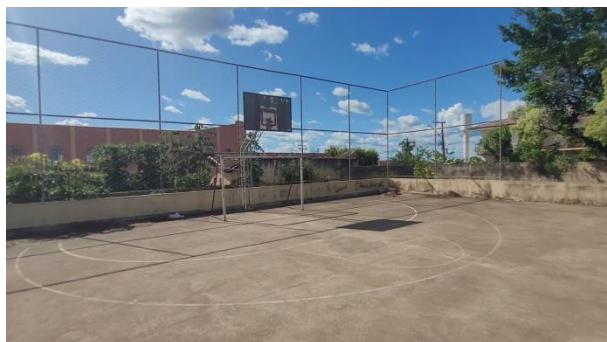
- **SANITÁRIOS:** A unidade conta com um local de sanitário masculino e sanitário feminino, não possuem banheiros adequadamente acessíveis e ambos encontram-se bem desgastados, em péssimo estado, com problemas nas instalações hidrossanitárias, peças velhas e danificadas, esquadrias danificadas, piso e revestimentos em péssimo estado, recomendando- se a reforma geral e adaptações;

Fotografias 17 e 18 – Vista acesso sanitários e Quadra ;
