RELATÓRIO DE VISTORIA

UNIDADE ESCOLAR: CENTRO DE ENSINO EM PERÍODO INTEGRAL CRUZEIRO DO SUL

CIDADE: APARECIDA DE GOIÂNIA

ASSUNTO: VISITA TÉCNICA NA UNIDADE ESCOLAR COM RELATÓRIO VISTORIA DA ATUAL SITUAÇÃO DO CEPI CRUZEIRO DO SUL.

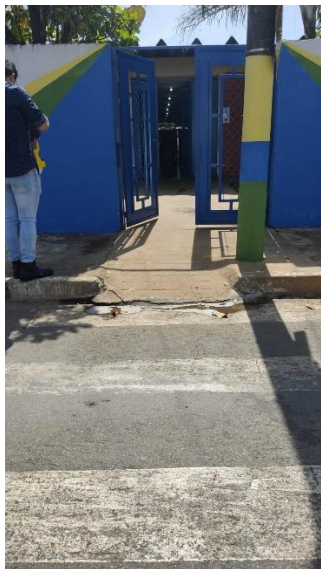
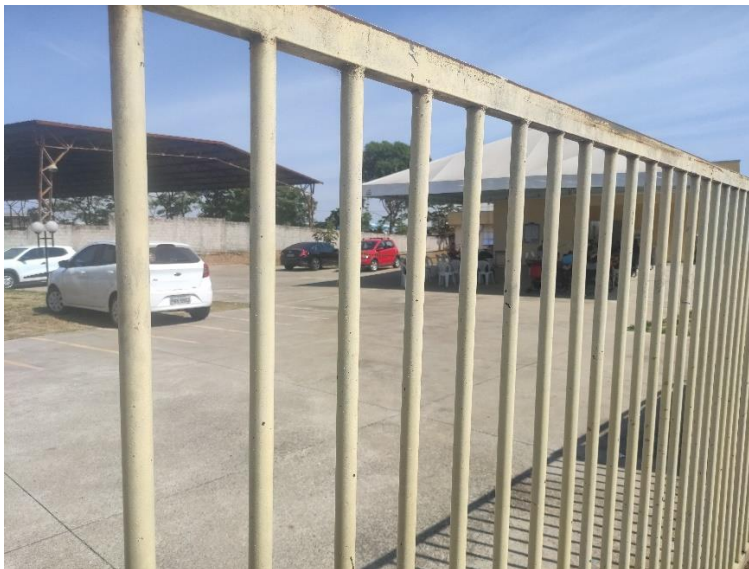
- **ACESSIBILIDADE:** No que tange a parte interna da unidade, as calçadas estão desgastadas, possui desnível entre calçadas e os ambientes, o que torna impossível a locomoção de P.C.D. As calçadas externas possuem pontos danificados, antigas e com bastante fissura, a unidade não conta com piso tátil, e não atende as exigências da NBR 9050 em suas adaptabilidades e funcionamento.

Fotografias 01 e 02 – Vista Externa da rua para Calçada e Acesso Escola;

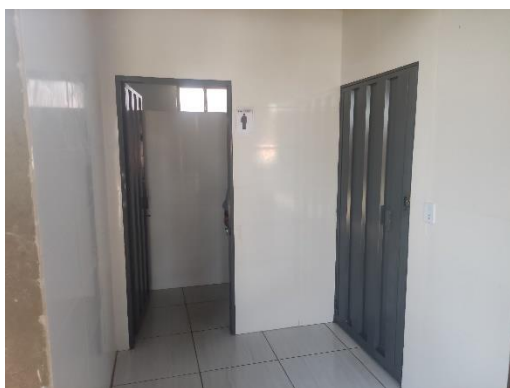
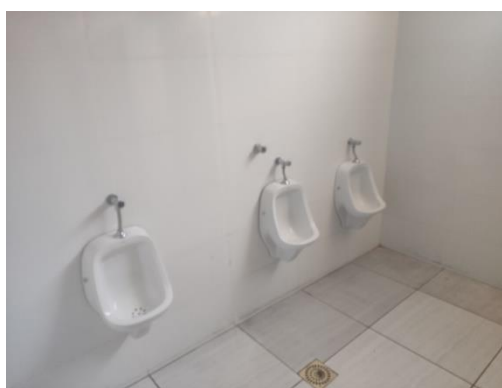
- **SANITÁRIOS:** A unidade conta com locais de sanitários masculino e sanitários feminino, não possuem banheiros adequadamente acessíveis e ambos encontram-se desgastados, com problemas nas instalações hidrossanitárias, peças antigas, esquadrias danificadas, piso e revestimentos antigos.

Fotografias 03 e 04 - Sanitários;

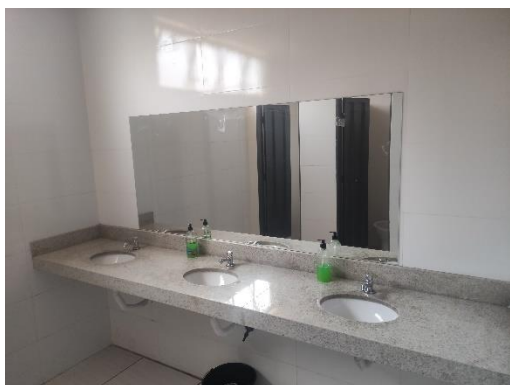
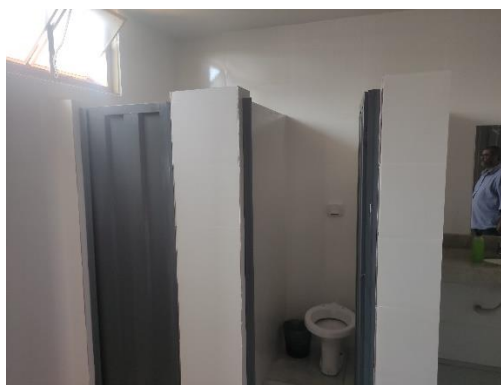
Fotografias 05 e 06 – Sanitários;

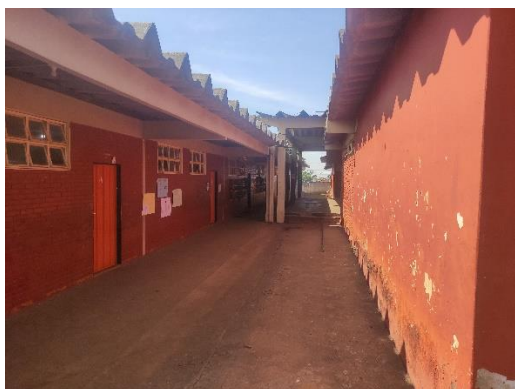
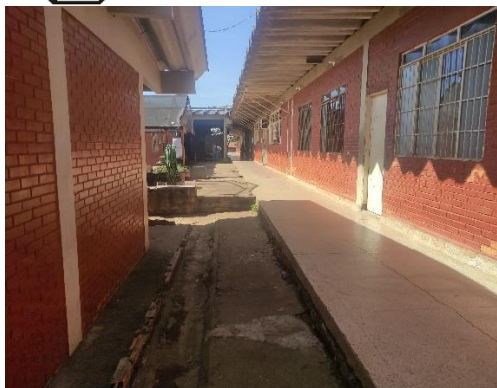
Fotografias 07 e 08 – Circulação entre blocos;

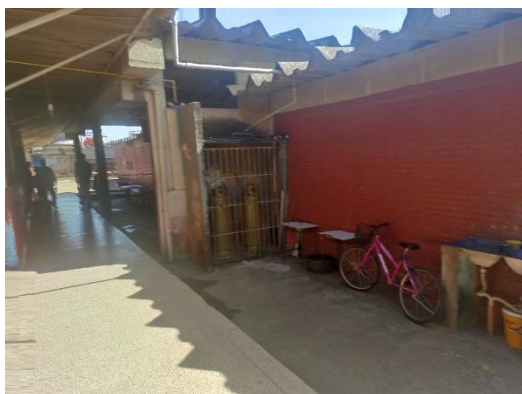
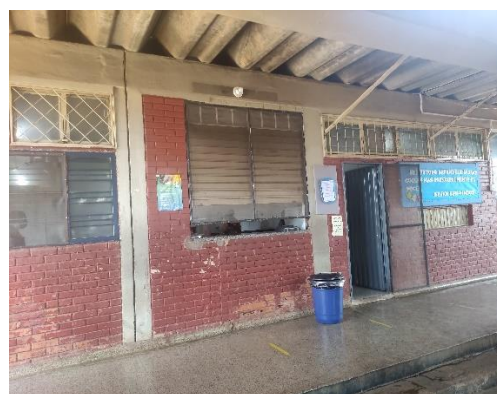
- **CENTRAL DE GÁS:** A unidade possui central, mas a mesma não atende as normas exigidas.
- **PREVENÇÃO E COMBATE À INCÊNDIO:** Não possui instalações de prevenção e combate a incêndio;

Fotografias 09 e 10 – Casa de gás. Circulação entre blocos;

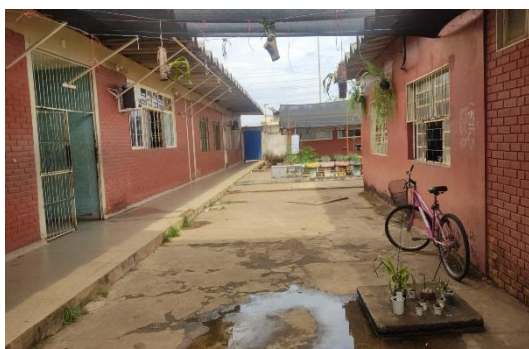
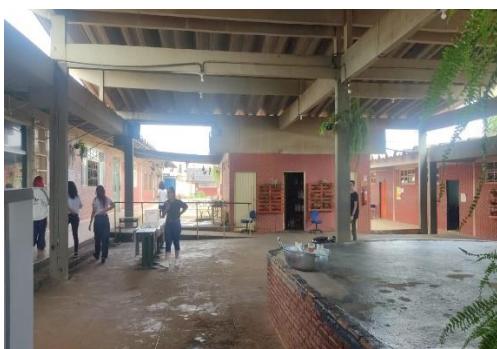
- **ESCOAMENTO DAS ÁGUAS PLUVIAIS:** Os pátios internos são de concreto, com poucos pontos de captação de águas pluviais. Os telhados não contam com calhas, oque causam alagamentos no pátio.

Fotografias 11 e 12 – Vista do Pátio;

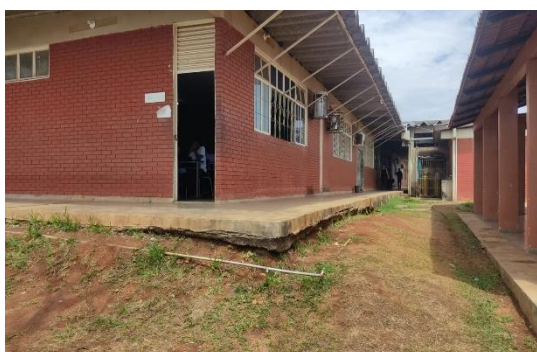
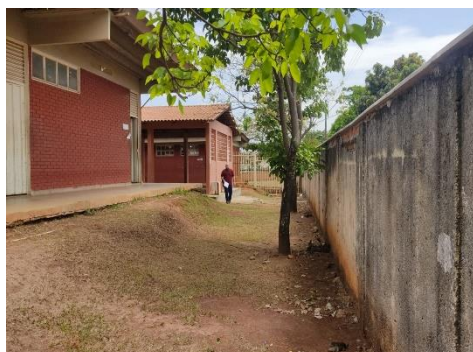
Fotografias 13 e 14 – Visto do pátio com blocos;

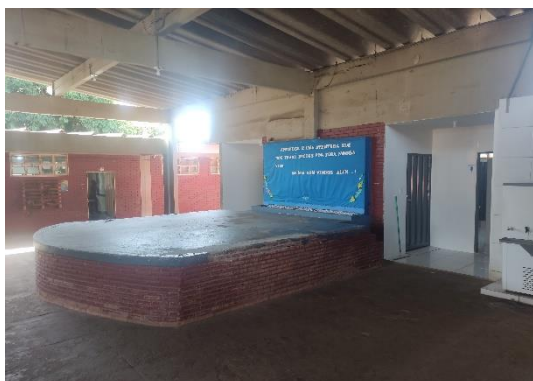
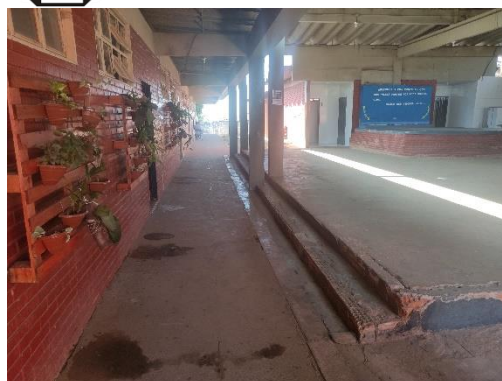
- **PÁTIO:** A unidade conta com 2 patios cobertos, com piso em concreto que em alguns pontos apresentam fissuras e desgastes.
- **SALAS DE AULA:** As salas em geral encontram-se em estado regular, com pinturas desgastadas, alguns ambientes que possuem laje estão com infiltração e com pintura soltando, o piso em granitina em sua maior parte se encontra antigo, desgastado.

Fotografias 15 e 16 – Vista dos pátio coberto

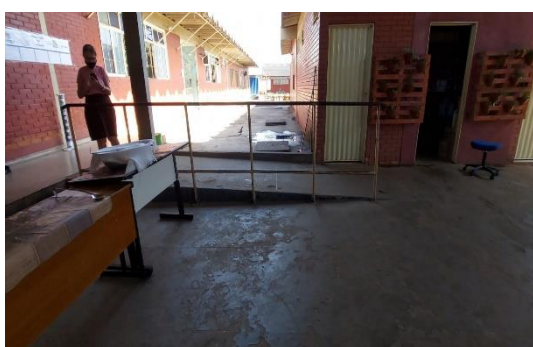
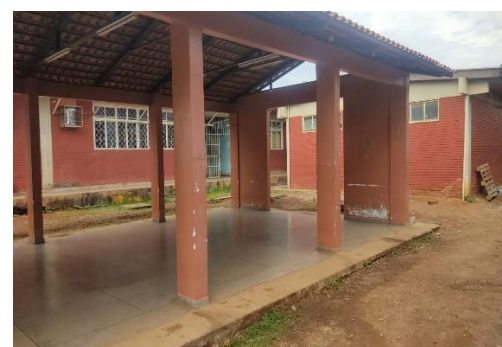
Fotografias 17 e 18 – Vista do pátio coberto;

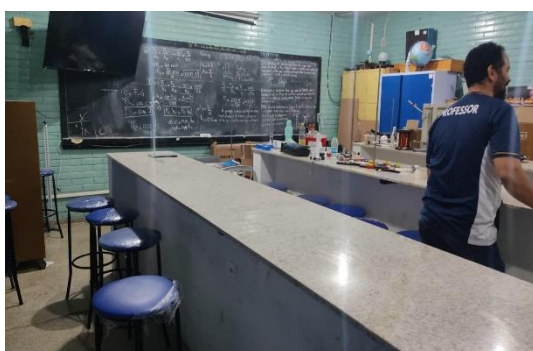
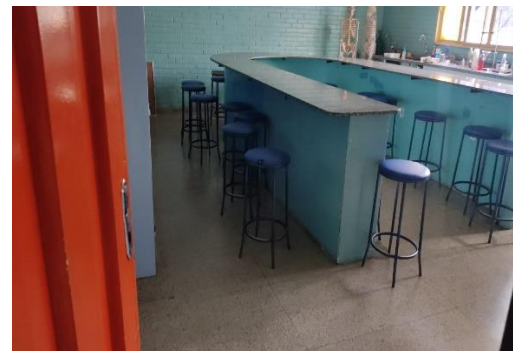
Fotografias 19 e 20 – Laboratórios de física e ciências;

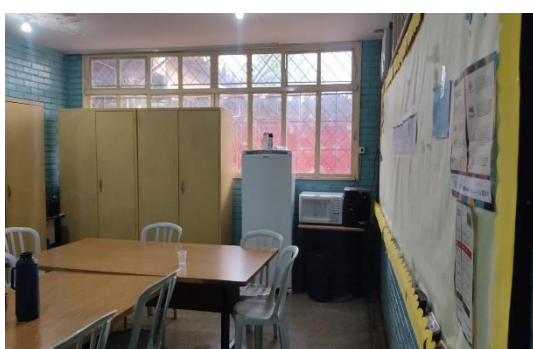
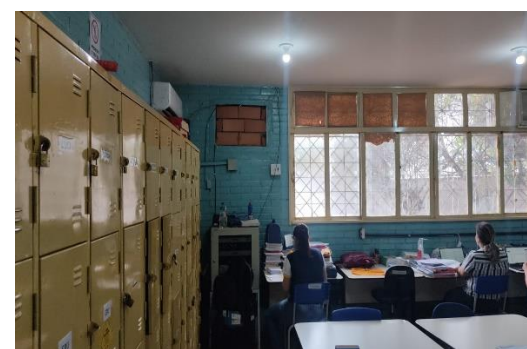
Fotografias 21 e 22 – Sala dos professores;

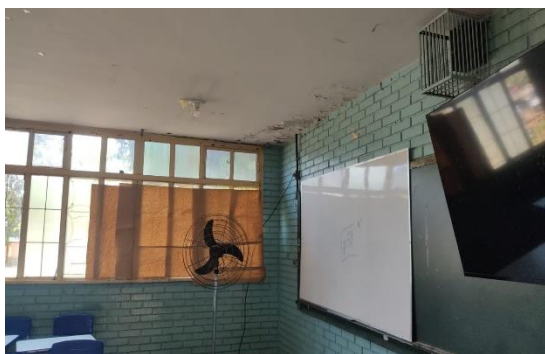
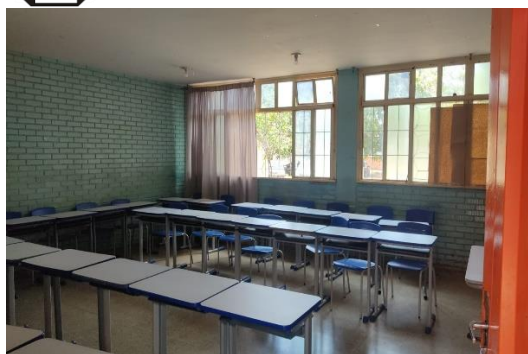
Fotografias 23 e 24 – Sala de aula;

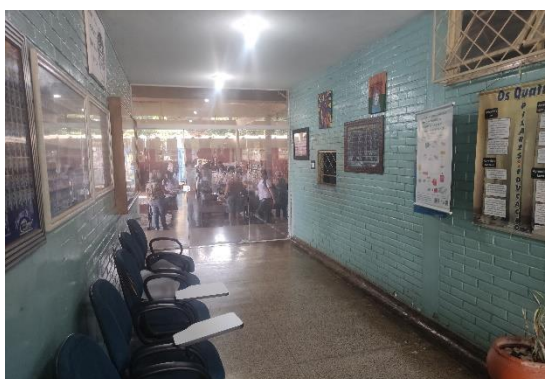
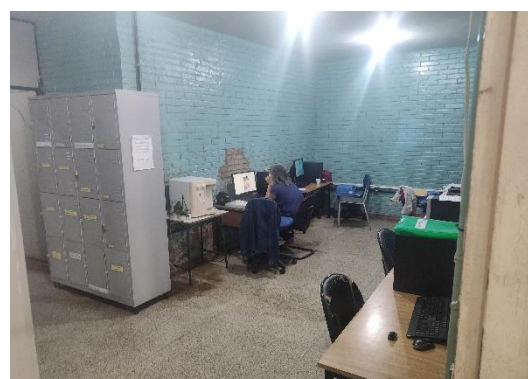
Fotografias 25 e 26 – Bloco administrativo;

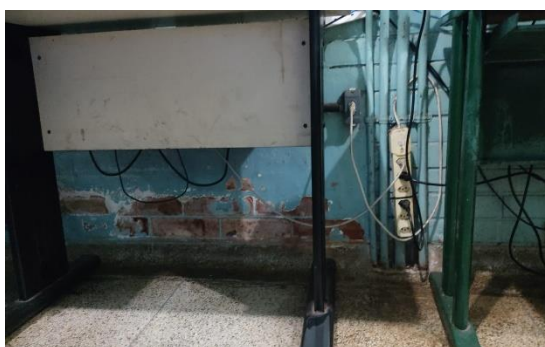
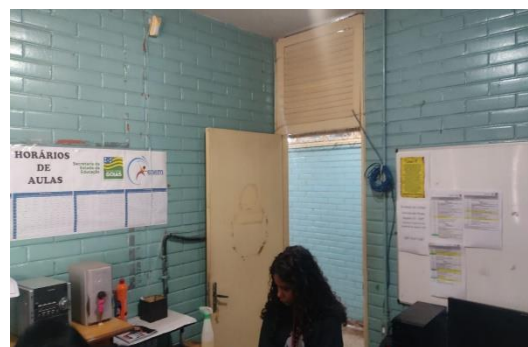
Fotografias 27 e 28 – Bloco administrativo;

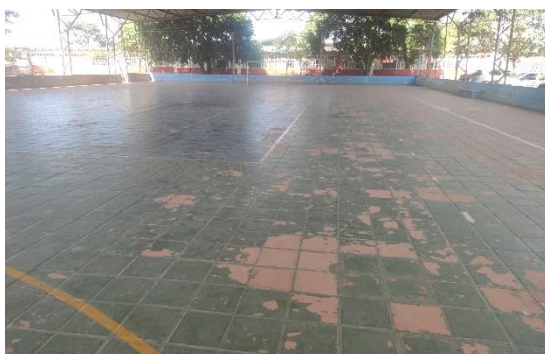
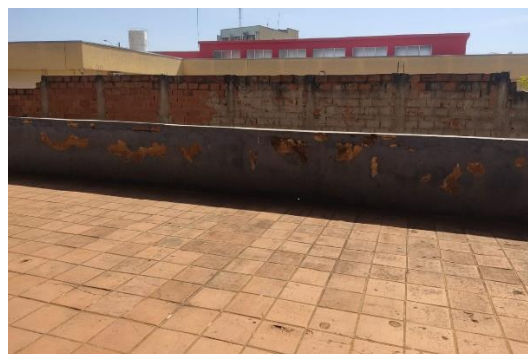
- **COZINHA:** A cozinha se encontra em médio estado, possui revestimentos nas paredes, o revestimento cerâmico do chão se encontra desgastado.
- **QUADRA DE ESPORTES:** A quadra possui cobertura e se encontra com o piso em ardósia desgastado, com fissuras, possui muretas, com reboco soltando e alambrados de proteção e as traves e cestas antigas com ferrugem.

Fotografias 29 e 30 – Quadra;
