RELATÓRIO DE INSPEÇÃO E AVALIAÇÃO ESTRUTURAL DAS COBERTURAS METÁLICAS DOS BLOCOS 01 E 02

Colégio Estadual Virgílio do Vale
Nova Vila – Ceres/GO

Camilla Batista dos Anjos Grigoletto
Engenheira Civil CREA: 1018488731/D-GO

Assunto: Análise da integridade estrutural das coberturas metálicas dos Blocos 01 e 02.

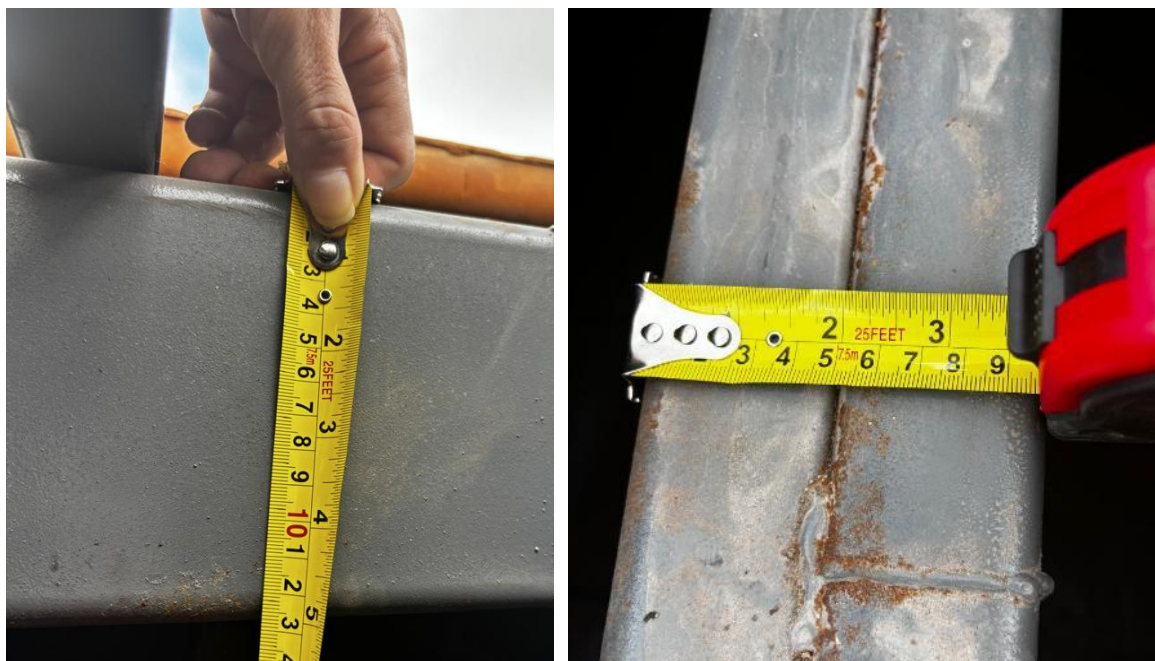
Figura 16 – As imagens mostram a medição das dimensões dos perfis das tesouras realizada in loco com trena manual, a fim de verificar se os elementos executados em campo correspondem ao especificado no projeto “As Built”.

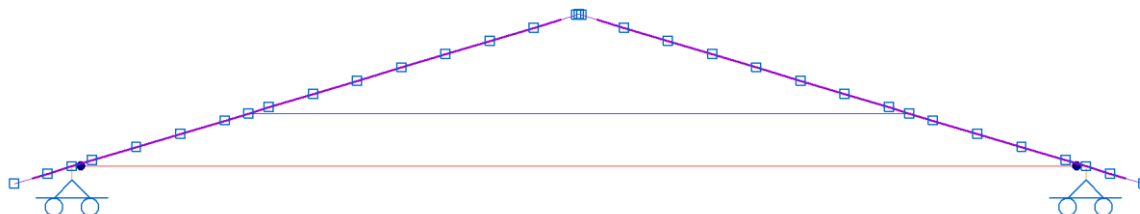
Figura 27 – Apoio adotado para todas as tesouras (apoio móvel).
Fonte: software CYPE3D®.

Durante a verificação da estrutura metálica conforme executada em campo, constatou-se que a ligação entre as tesouras metálicas e as vigas de concreto armado não
