LOCAÇÃO DE SONDAGEM

Consórcio Diamante Engenharia

CEPI Dom Prada – Uruaçu – PRJ-144354

TÍTULO DOS DESENHOS:
LOCAÇÃO DE FURO DE SONDAGEM

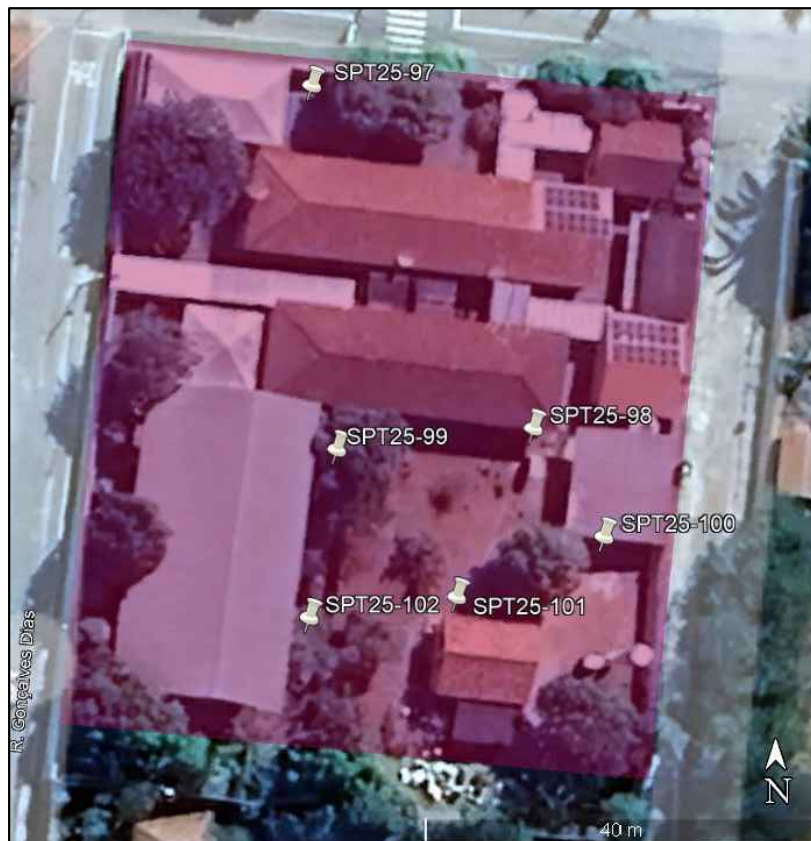
PONTO	E(x)	N(y)
SPT25-97	699746.00	8393154.00
SPT25-98	699768.00	8393119.00
SPT25-99	699748.00	8393117.00
SPT25-100	699775.00	8393108.00
SPT25-101	699760.00	8393102.00
SPT25-102	699745.00	8393100.00

- 1) SEGUIR CRITÉRIOS NORMATIVOS
- 2) QUANDO A SONDAGEM À PERCUSSÃO ATINGIR 12m DE PROFUNDIDADE.
